**Skredet vid
Småröd
06-12-20**

Småröd - hösten 2006...
ett ganska flackt område
med pågående
byggaktiviteter

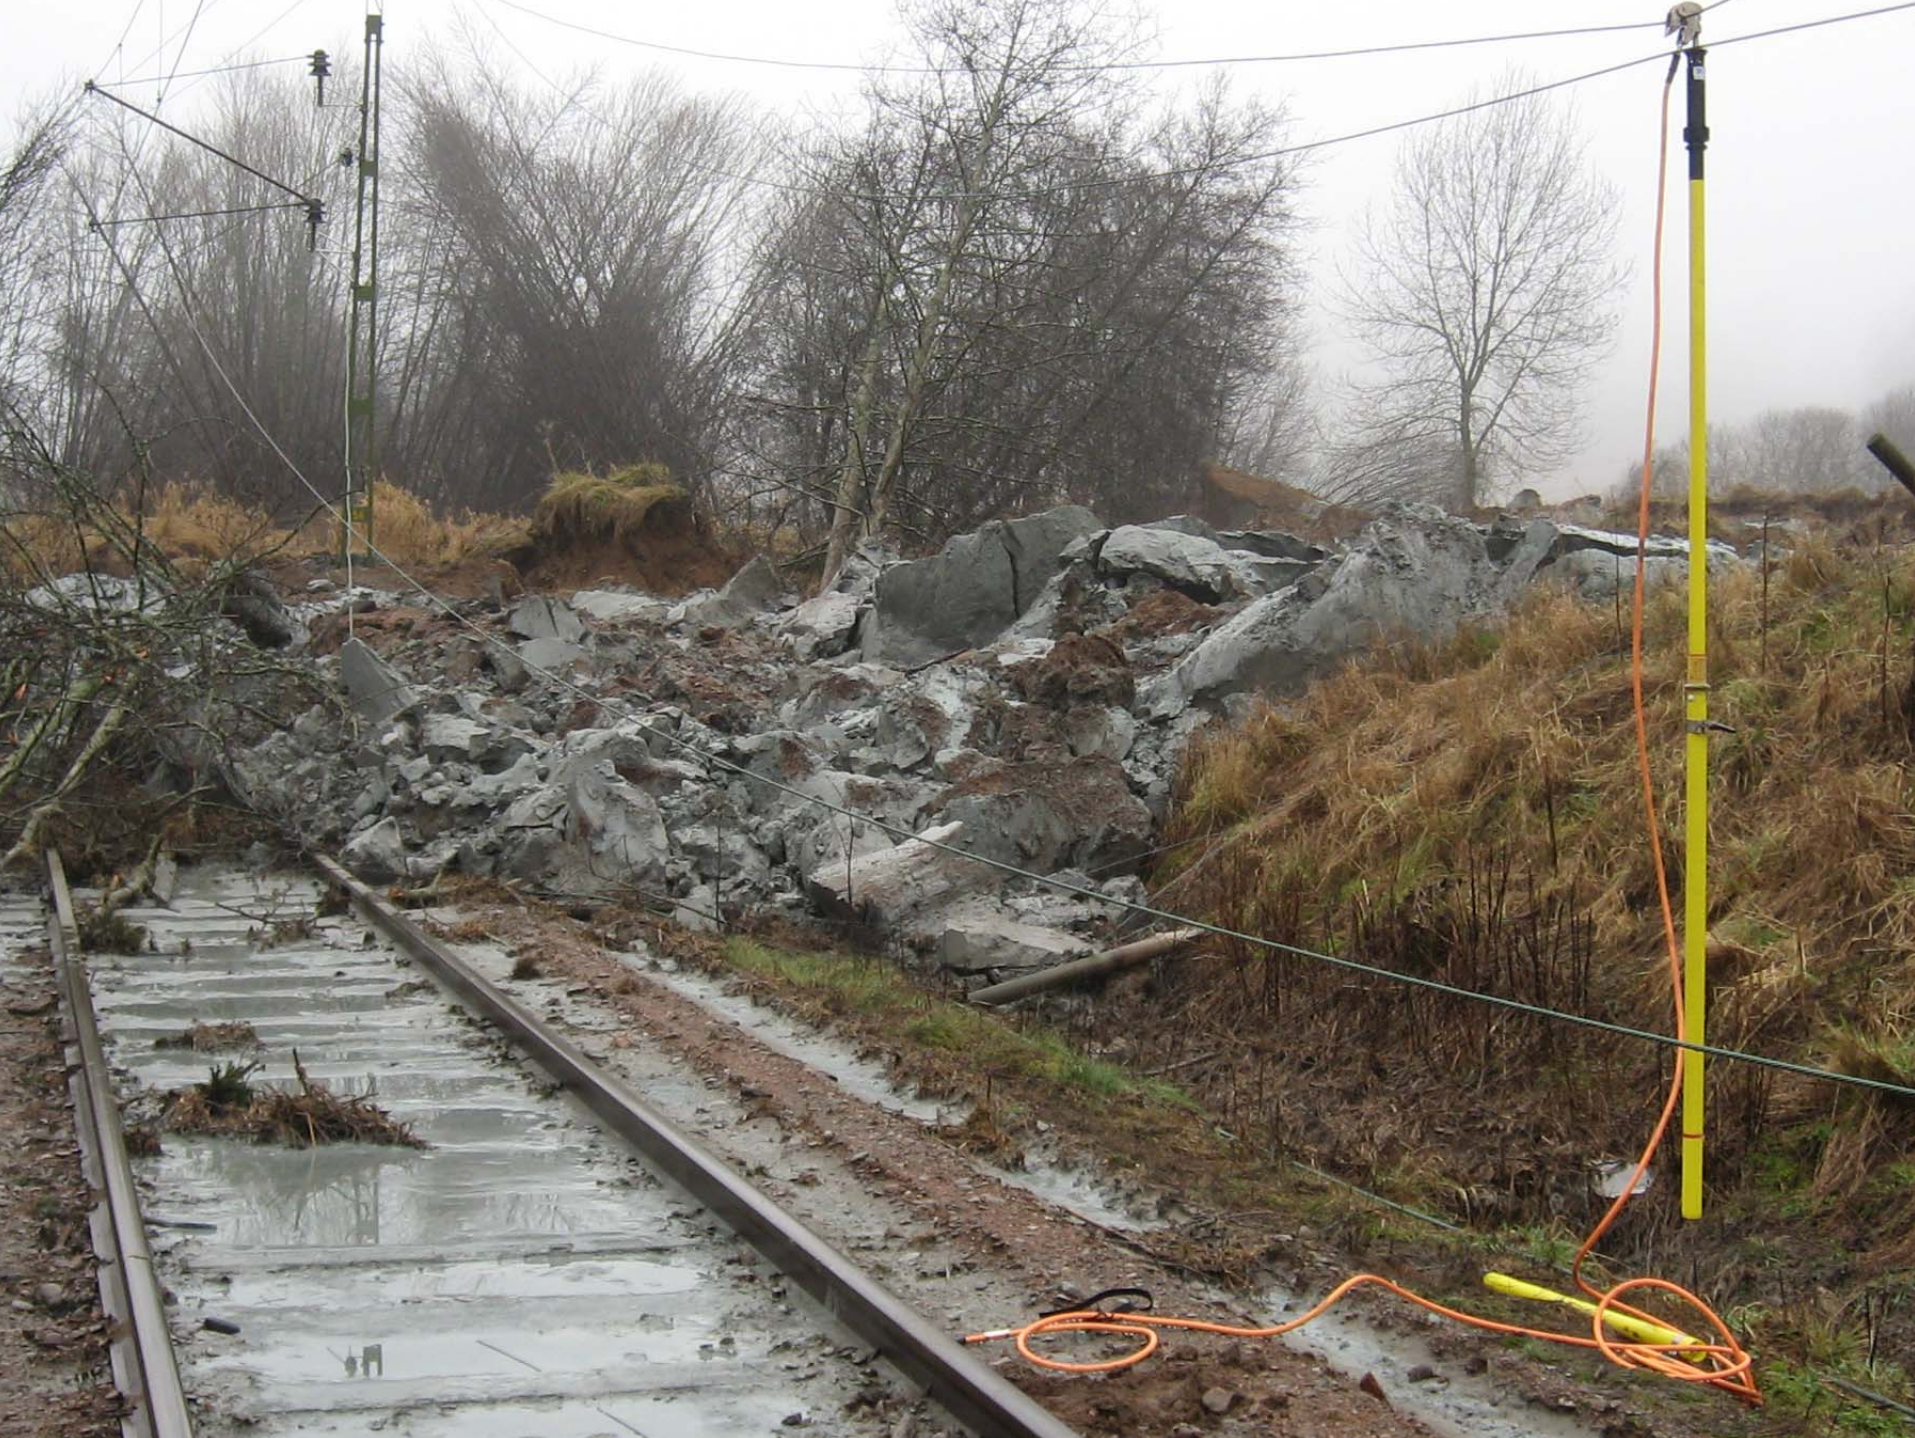
- ca 500 x 250 m stort
- ca 25 m "rörelse"
- glidyta på ca 15 m djup
- drygt 5 m nivåskillnader

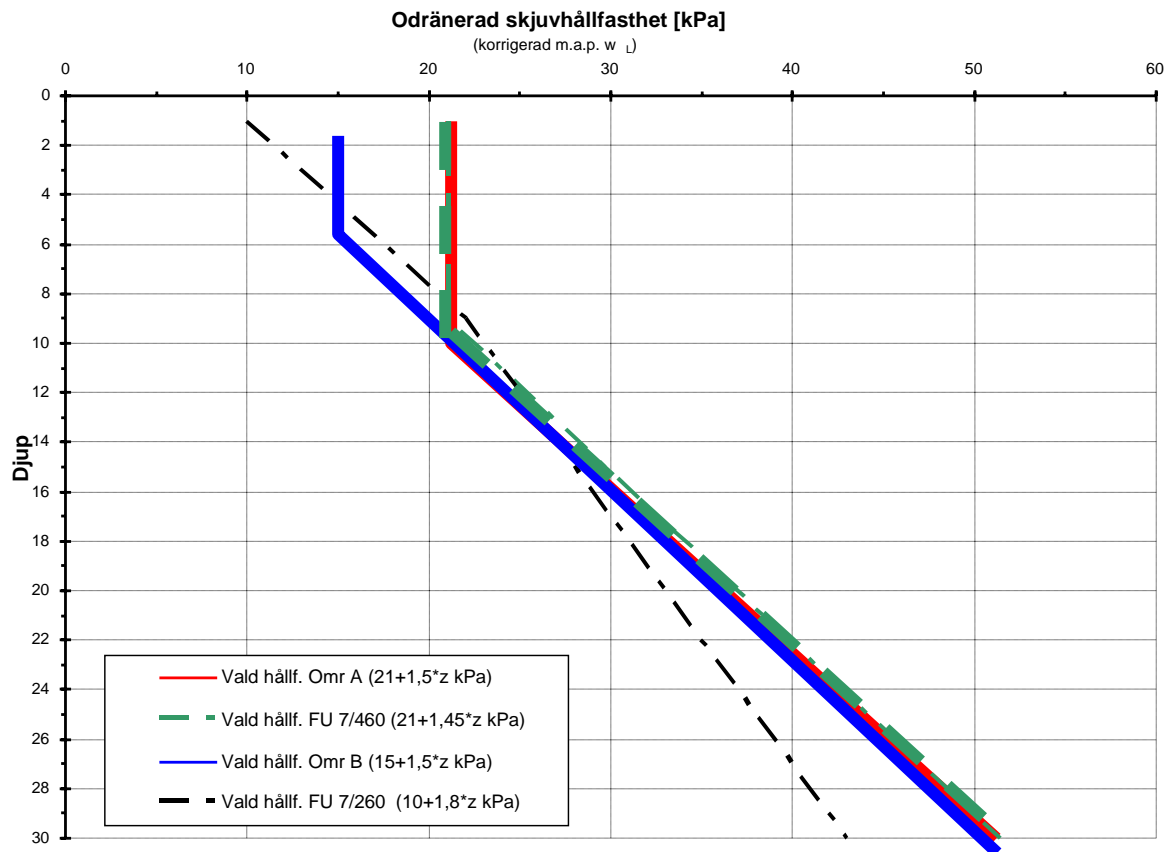
- Fältundersökningar
- Laboratorieundersökningar
- "Empiri"

NEJ! Man hade inte valt fel hållfasthet!

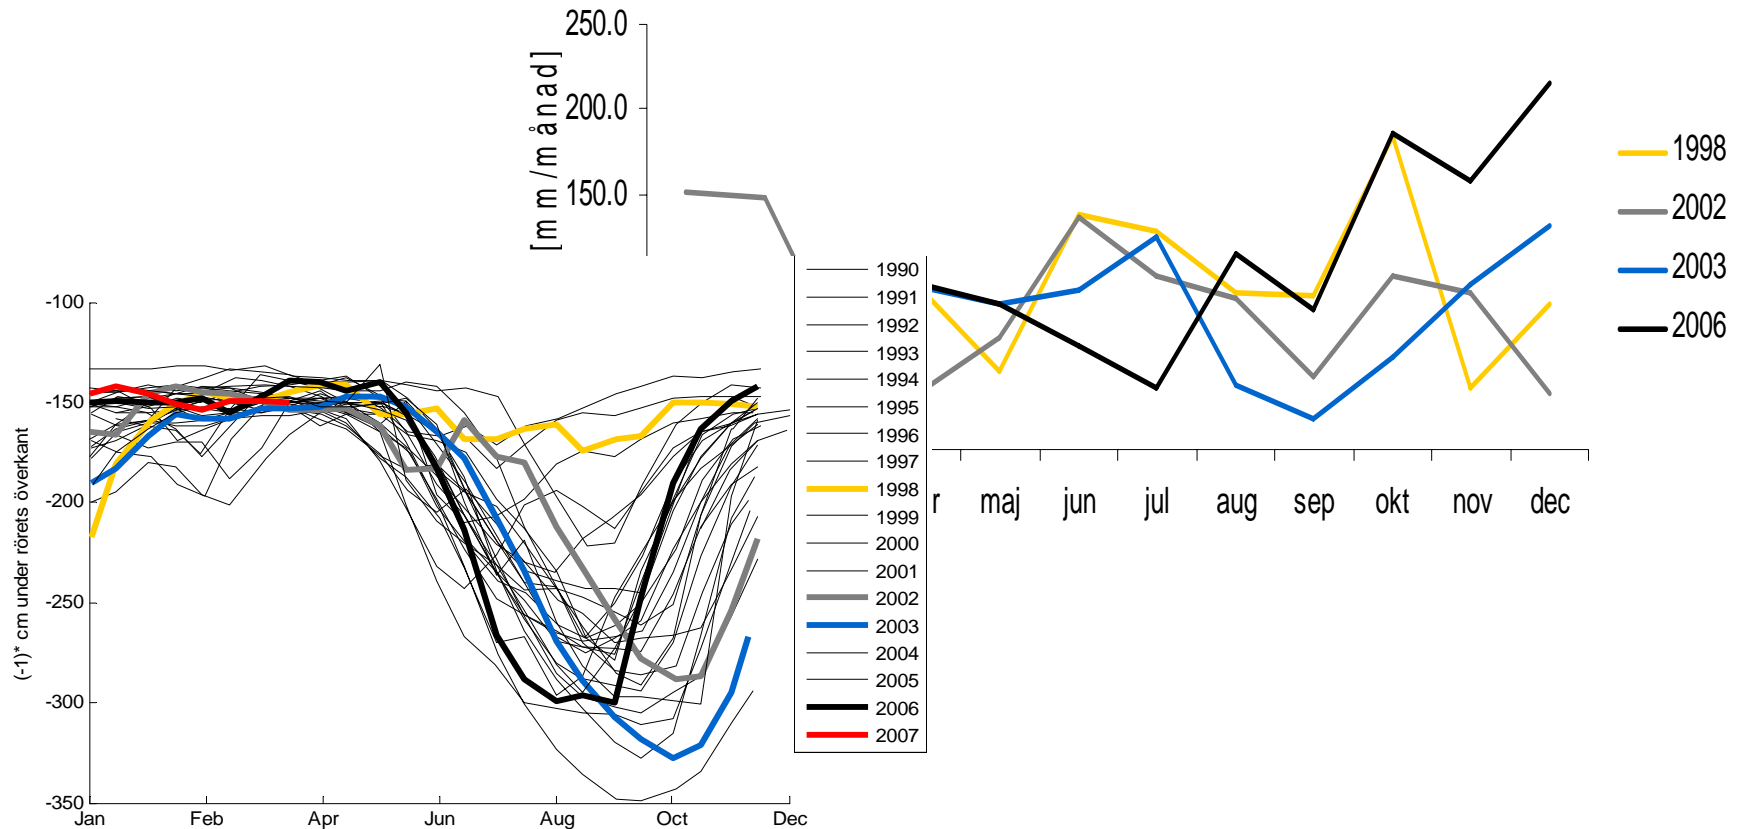
Nederbörd och grundvattentryck i ”Smårödstrakten” – utvalda år

således....

- **ingen extrem nederbörd**
- **sannolikt inga extrema GV-nivåer**

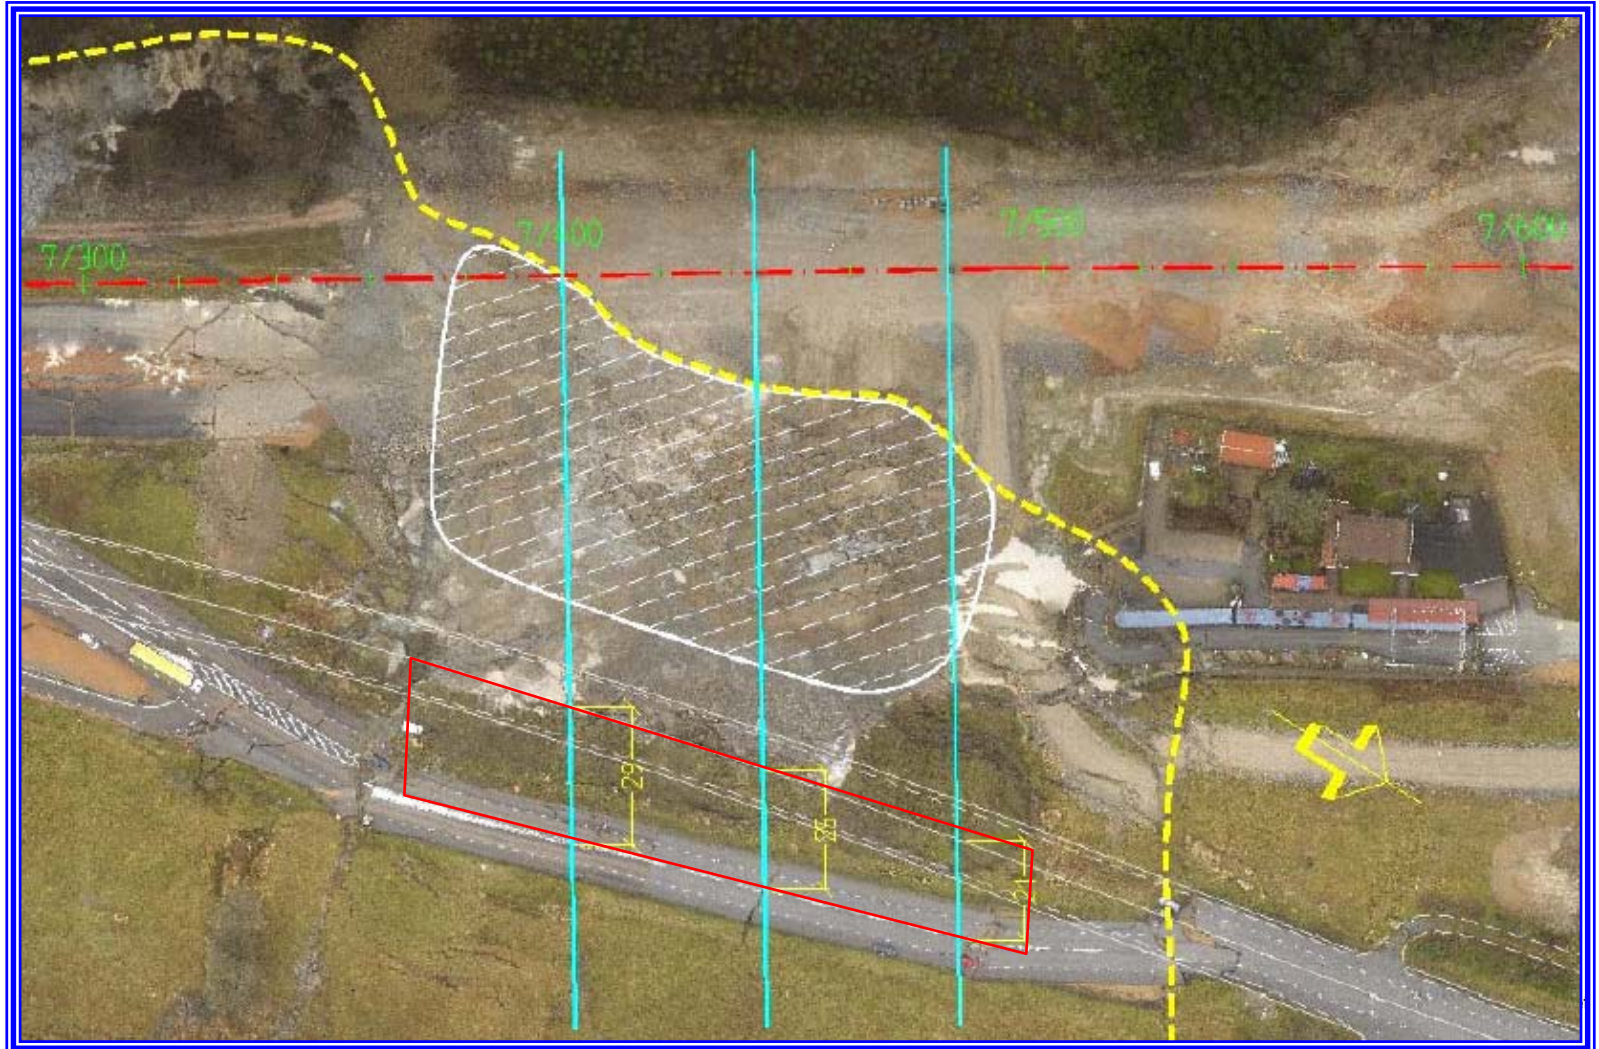
Massbalans

...och detta gav volymen ca:

17 000 m³...

vilket skall jämföras med teor. vol. \approx 11 000 m³

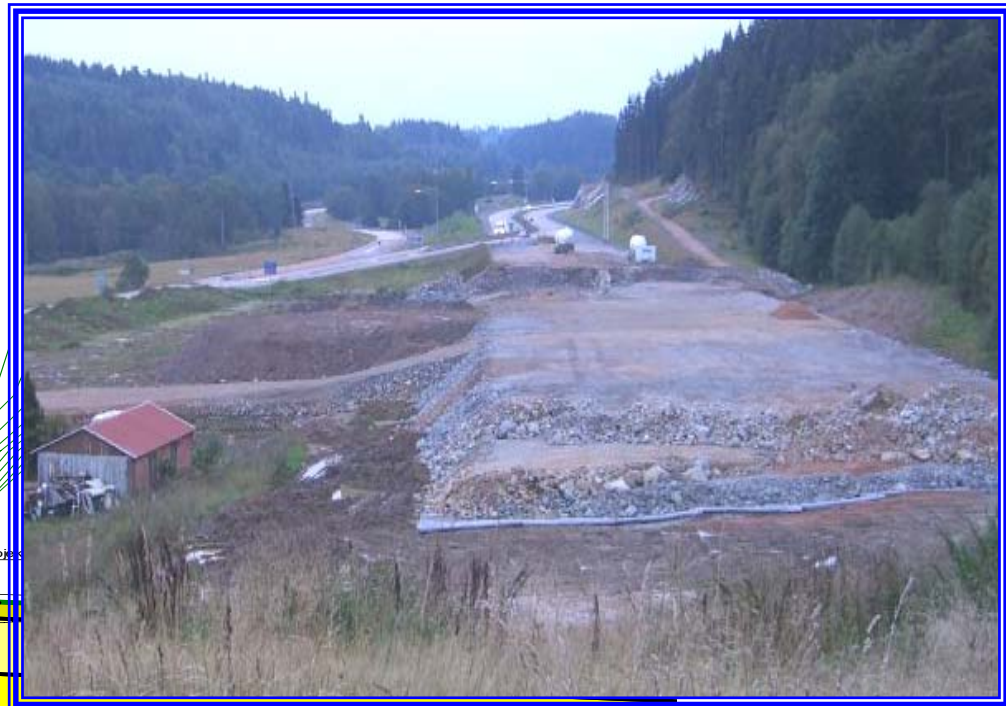
Området i september 2006

Säkerhetsfaktor =
1.13
