CIR-dagen 2008

Erfaringer fra tunnelras i Norge 25.12.2006

Hanekleivtunnelen, des. 2006

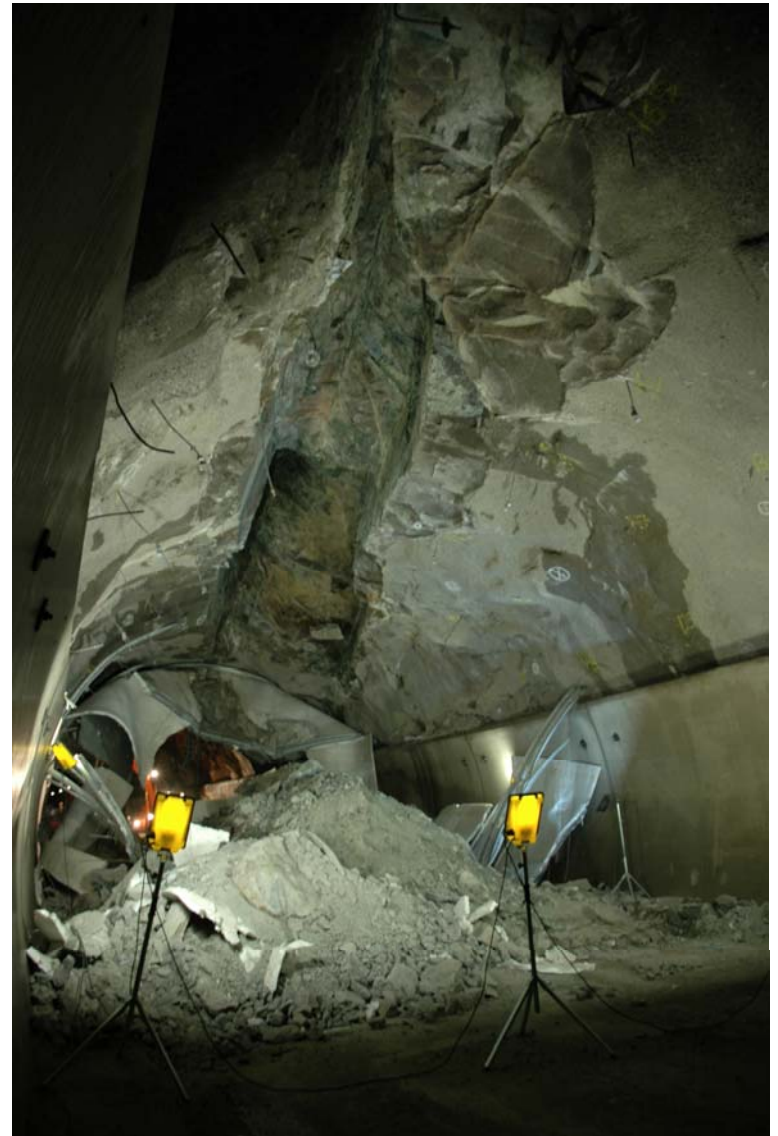
- Nedfall fra tunneltaket (250 m³) over en 25 m lang strekning
- Ingen ble skadet
- Syv tunneler på strekningen ble stengt for reparasjoner og utbedringer fram til juli 2007
- Nye krav og retningslinjer utarbeidet

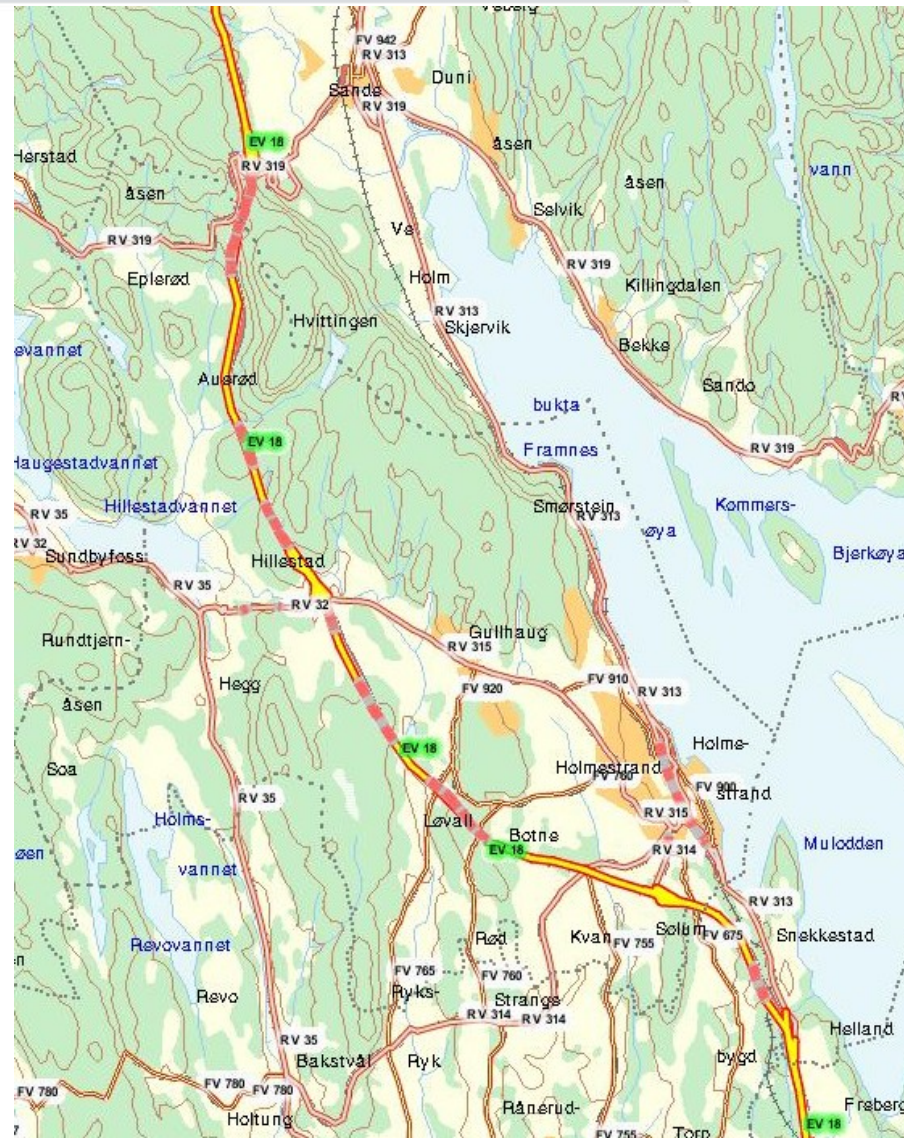
Hanekleivtunnelen, noen fakta

- Hanekleivtunnelen: 1750 m, to løp
- Til sammen 7 bergtunneler langs en 30 km strekning på E18 i Vestfold, åpnet i 2001
- Tunnelene bygd i perioden 1996 – 1999. Tre entreprenører: 2 nasjonale og Statens vegvesen egenproduksjon
- Vann-/frostsikringshvelv: betongelementer (3,5 m) i vegg og PE-skum/sprøytebetong i heng

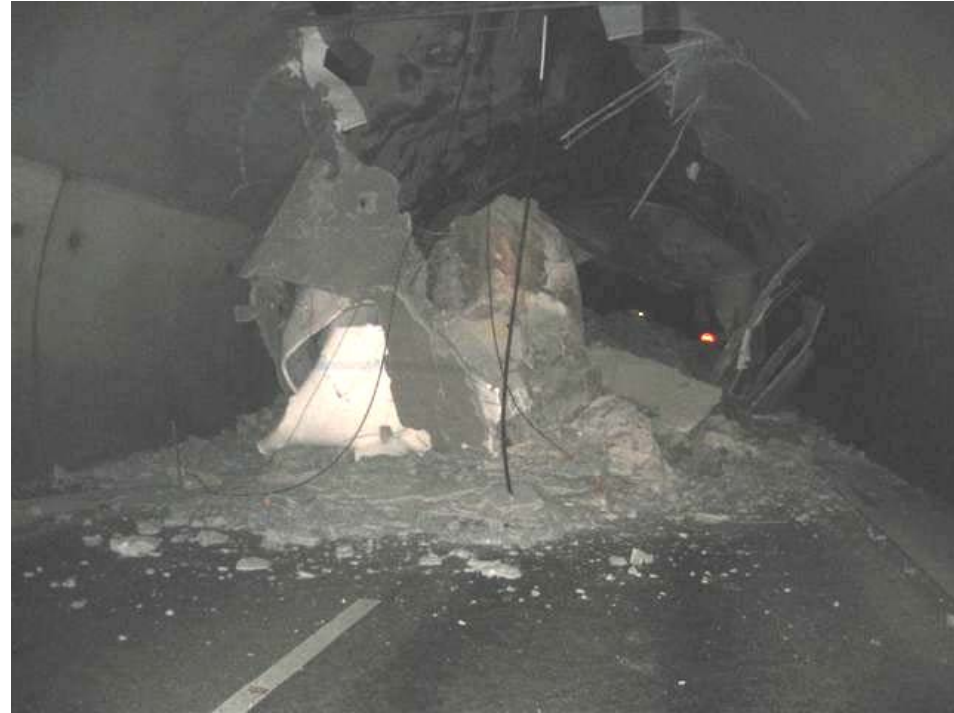
- Tunnelraset skyldtes svelleleire og dypforvitret bergart langs en svakhets-sone, kombinert med ufullstendig bergsikring
- Utrasing langs en 25 m sone avgrenset av forkastning med steilt fall. Bredde fra 0,5 til 2,5 m. Sidebergarten er en massiv syenitt med få sprekker
- Svulleegenskapene til leira viser en middels aktiv svelleleire. XRD-analyser viser saponitt, montmorillonitt m.fl.

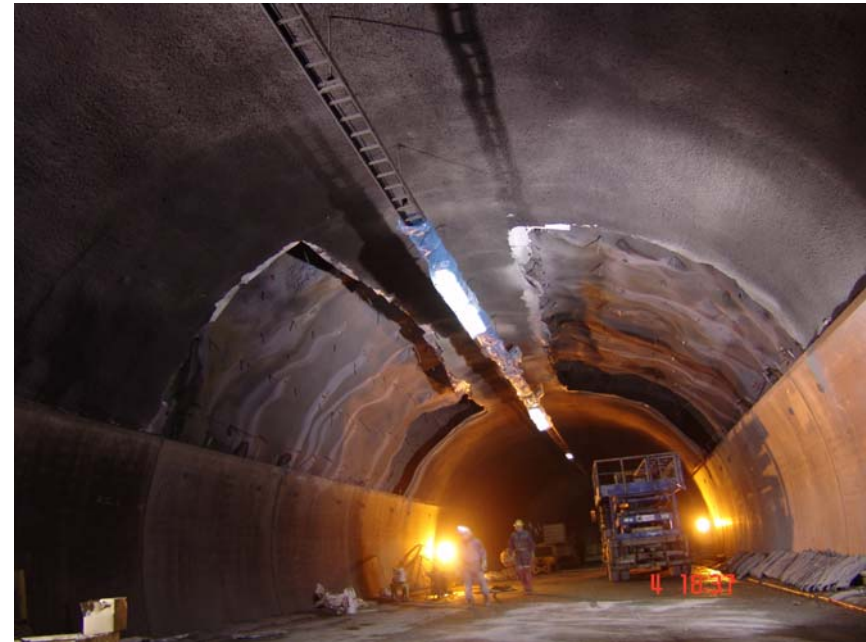
Sikringstiltak etter raset

- Inspeksjon av bergsikringen bak hvelv i alle syv tunnelene avdekket flere soner med ustabil berg. Alle tunnelene ble stengt for reparasjoner
- Syv to-løpstunneler, totalt ca. 11 km tunnel i berg
- Over 50 % av tunnelstrekningen har en form for tilleggssikring
- De fleste reparasjoner foregikk uten å rive eksisterende hvelv

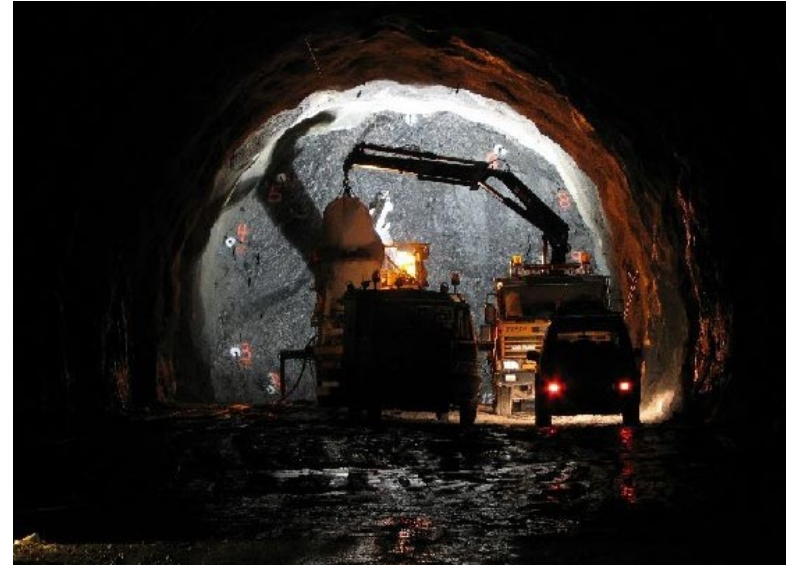
- Prosjektet skal ha minst én person med nødvendig ingeniørgeologisk / bergteknisk kompetanse, med ansvar for geologisk registrering og dokumentasjon og teknisk sluttrapport
- Kontinuerlig kartlegging og dokumentasjon av geologi før påføring av sprøytebetong: ny prosess for tidsbruk
- Utført bergsikring skal kontrolleres før vann-/frost-sikring monteres

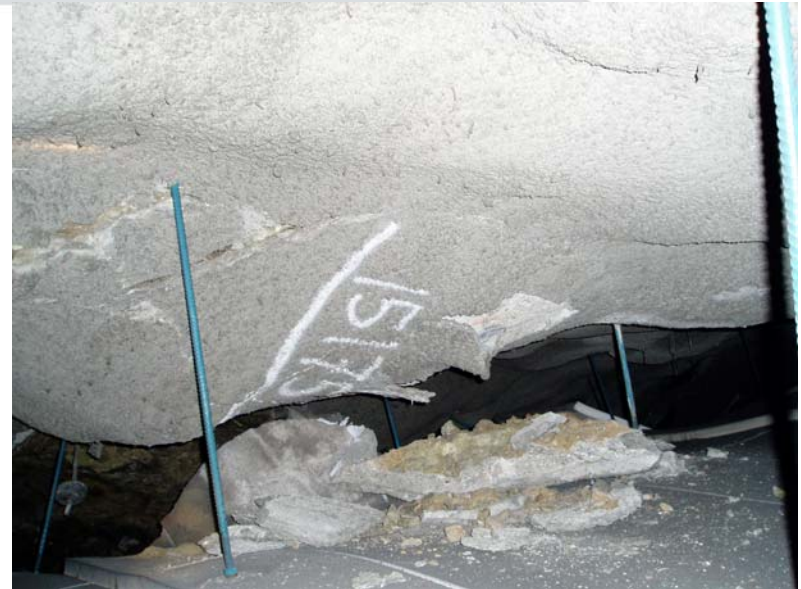
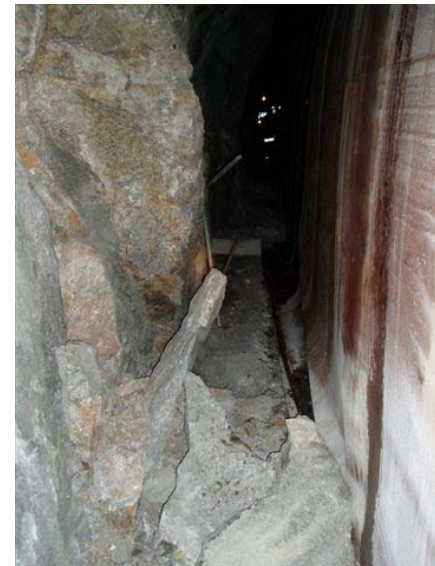
Tunnelinspeksjoner, geometrisk utforming

- Teoretisk sprengningsprofil utvides med 0,2 m for å bedre tilgang for inspeksjon (for tunneler med ÅDT > 4 000)
- Krav om inspeksjonsluker i vann-/ frostsikringshvelv, markering av profilnummer
- Bergsikringen skal ha et slikt omfang at inspeksjoner bare unntaksvis skal avdekke svakheter
- Behov for inspeksjon over tid; av nedfall på hvelv og i vegg, sprekker i sprøytebetong etc.

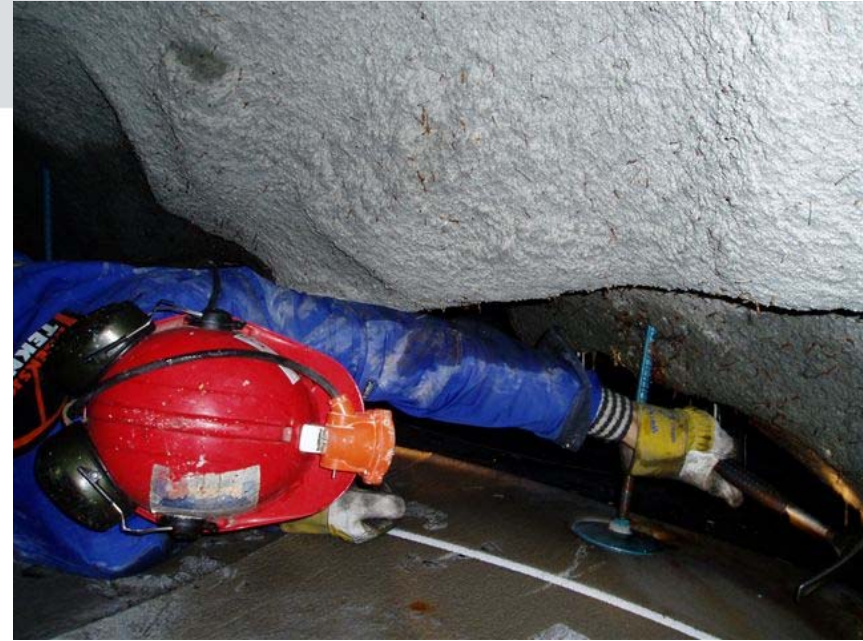
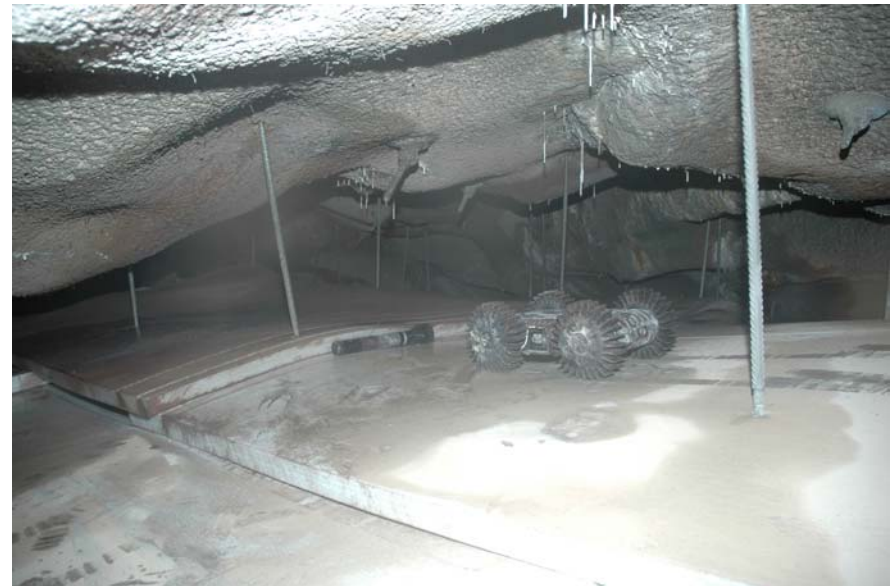
Drift og vedlikehold, tunnelinspeksjoner

- Inspeksjonsrutiner skal være presisert i slutt-rapporten.
Funksjonskontrakt eller bestilling (ettersyn - særtilsyn- hovedtilsyn)
- HMS-tiltak ved inspeksjoner bak hvelv er innført
- Metoder for teknisk inspeksjon testes
