Att koppla visuell inspektion till respons och bärförmåga hos naturligt korroderade armerade betongkonstruktioner

Karin Lundgren

Blommenbergsviadukten

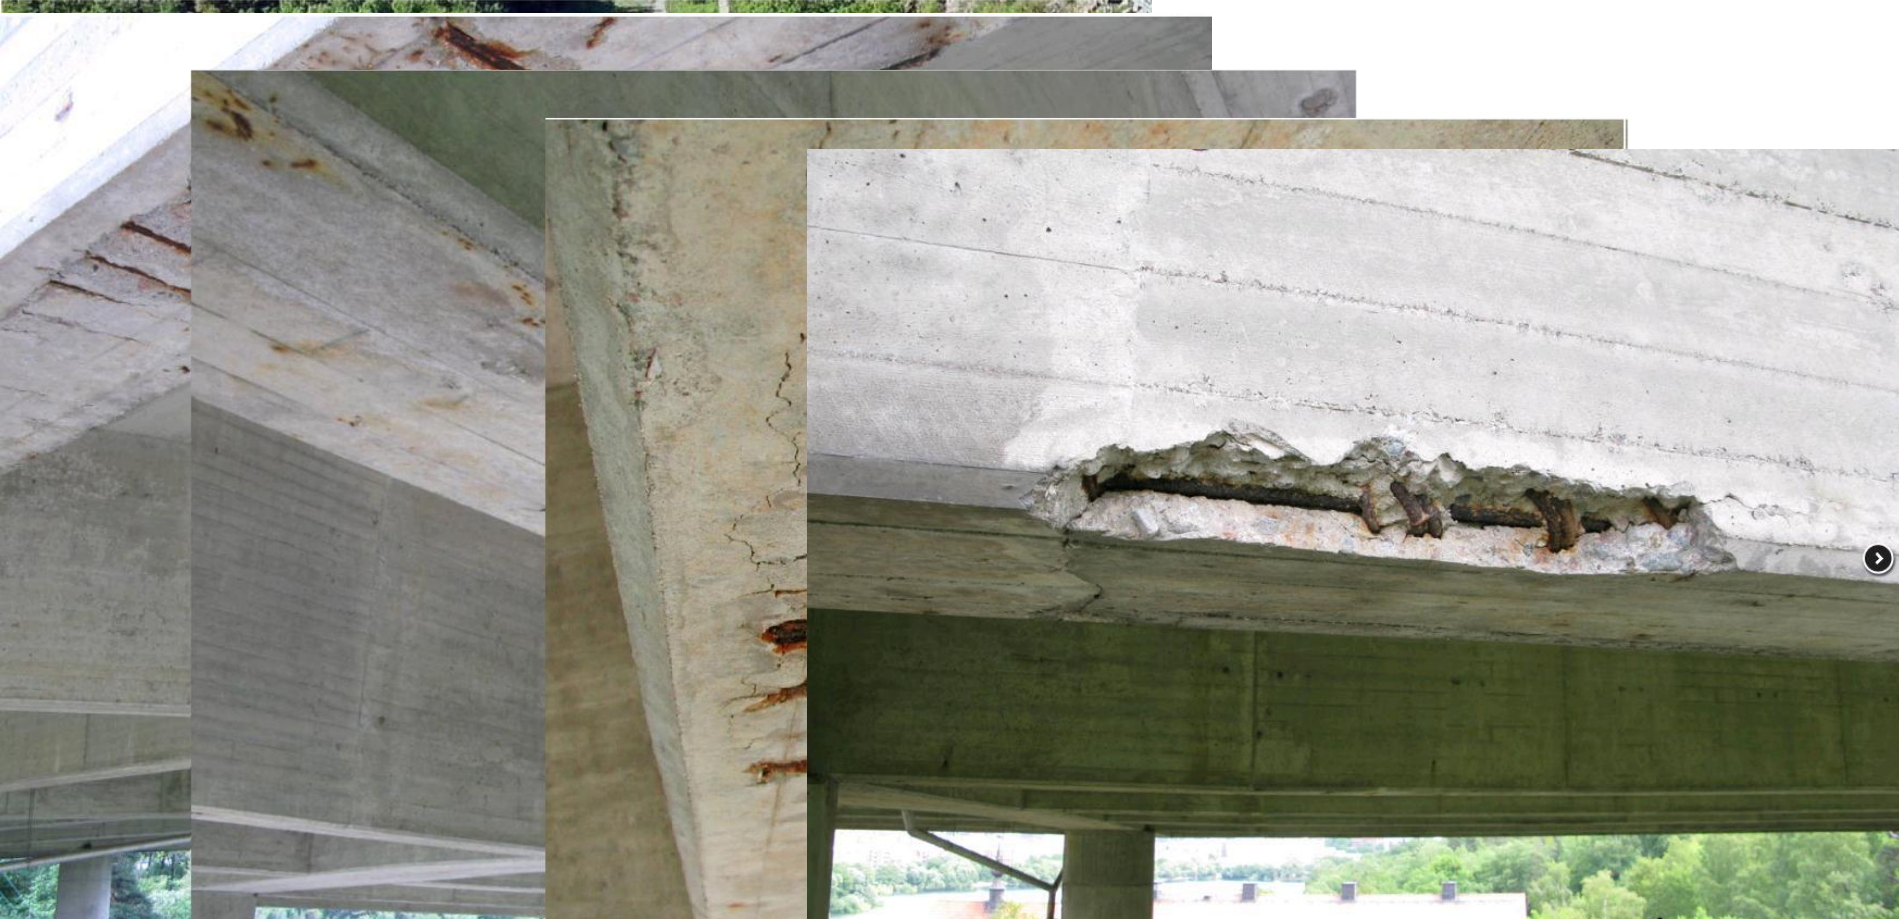
Kan vi se om bärigheten är tillräcklig?

Utvärdering av Blommenberg- och Gröndalsviadukterna

Slutsatser från utvärdering av Blommenberg- och Gröndalsviadukterna

- Tillräcklig kapacitet kunde visas i alla balkar, i alla spann, förutom ett mindre överskridande i ett spann. Anses försumbart om inga skador finns just där – noggrannare inspektion har gjorts
- Tidigare: planerad förstärkning ~46 mkr
- Nu: planerat underhåll ~19 mkr.
- Utredningskostnad ~0,2 mkr

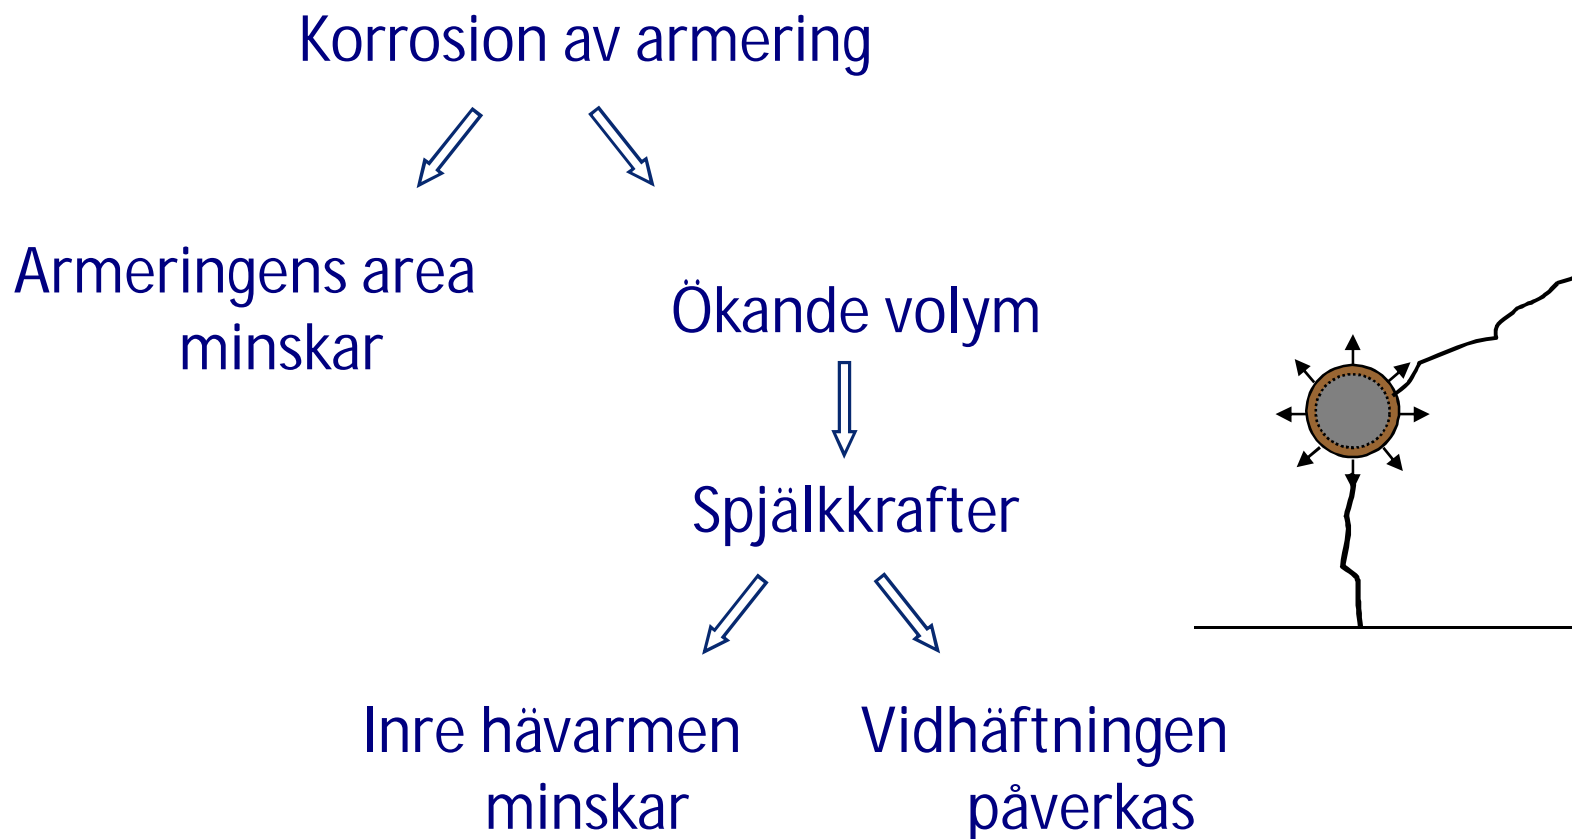
Hur påverkar korrosion bärförmågan

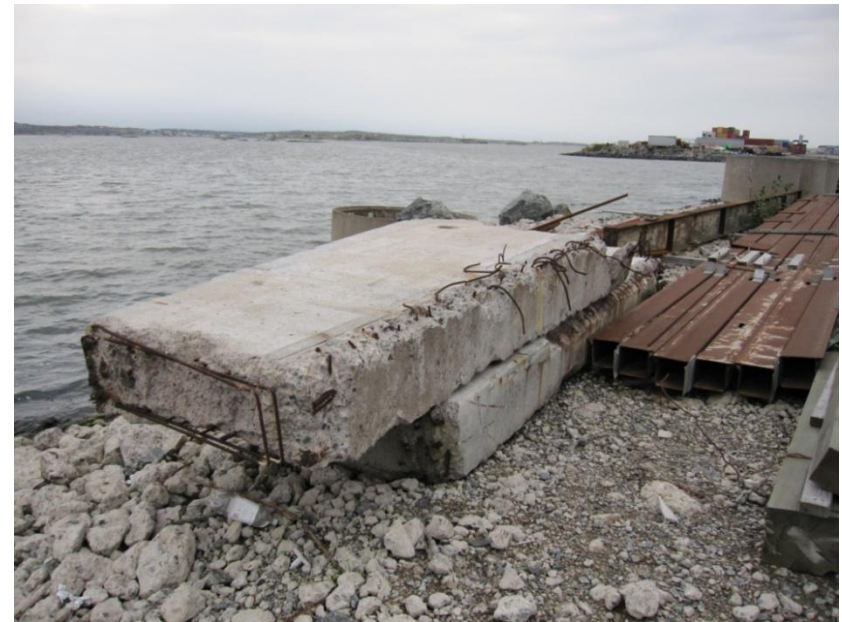
Naturlig korrosion

- Nästan alla försök med artificiell korrosion
- Modeller därför kalibrerade mot artificiell korrosion
- Naturlig korrosion:
 - längre tid => krypning, krympning, rost genom sprickor...
 - andra rostprodukter?

Påverkas förankringen annorlunda?

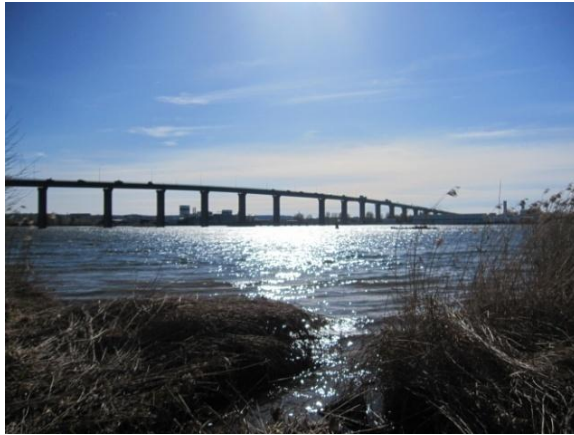
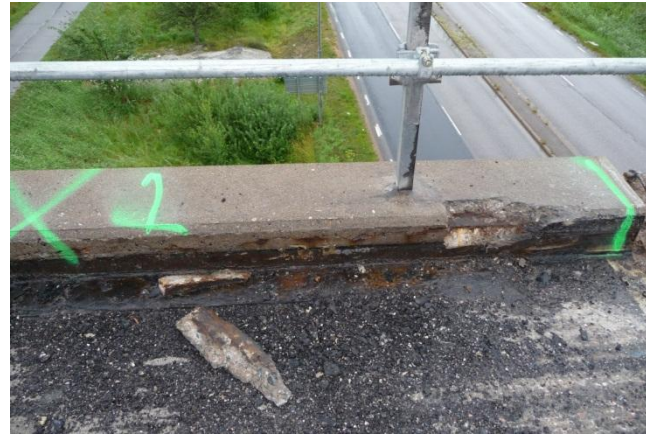
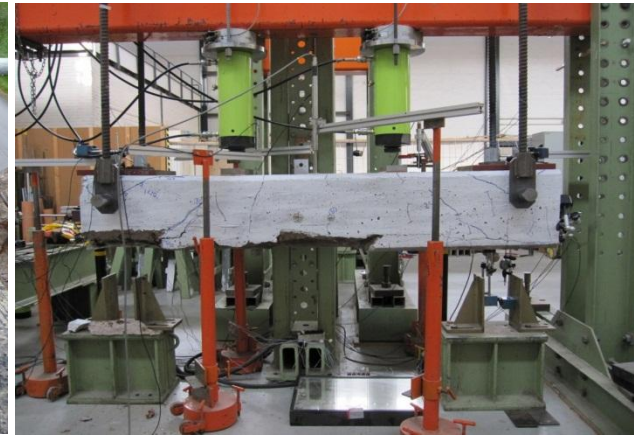
Provkroppar från Stallbackabron

- Kantbalkar från Stallbackabron provades upphängda i 4-punkts böjning

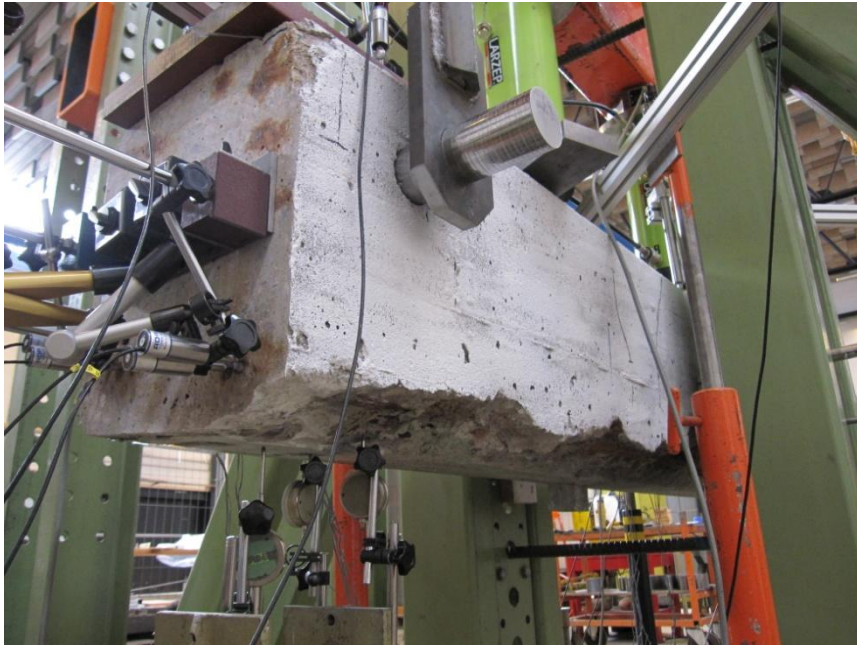
Före provning

Provkropp med bortspjälkat täckskikt

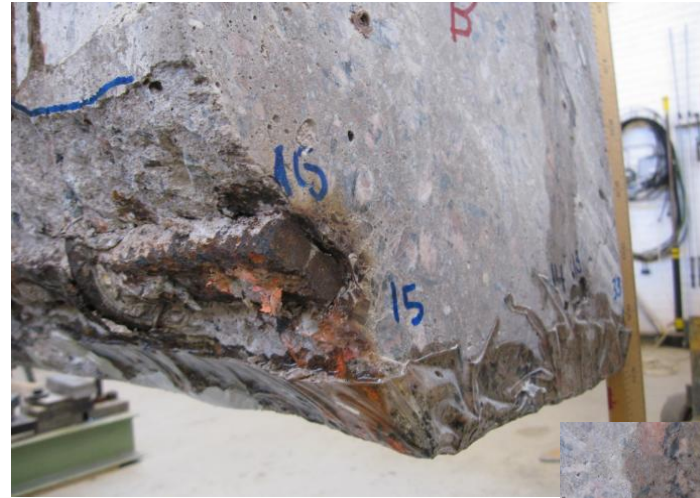
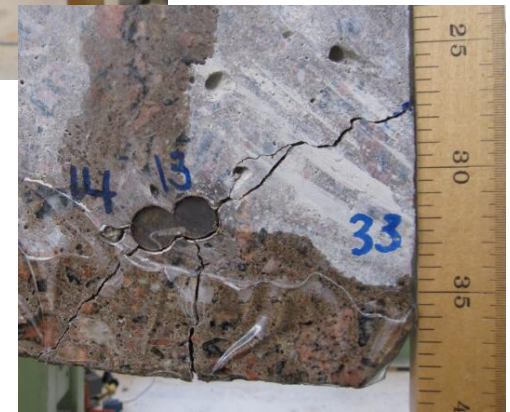
Brottmod

- Spjälk-inducerat utdragsbrott

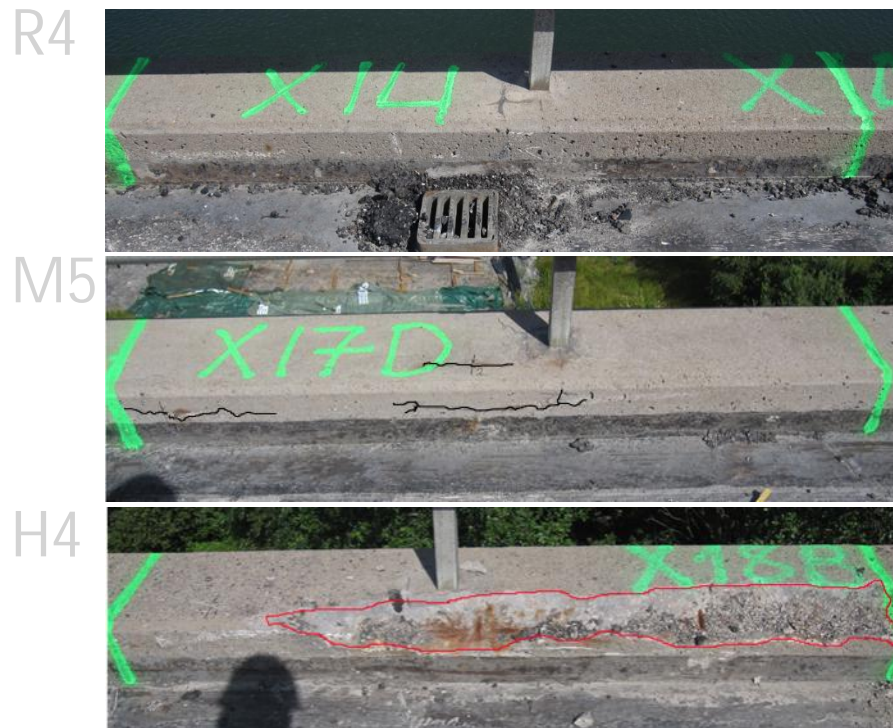
Exempel

- Sprickbilder och sprickvidd länkat till korrosionsangrepp

0

2,1%

3,3%

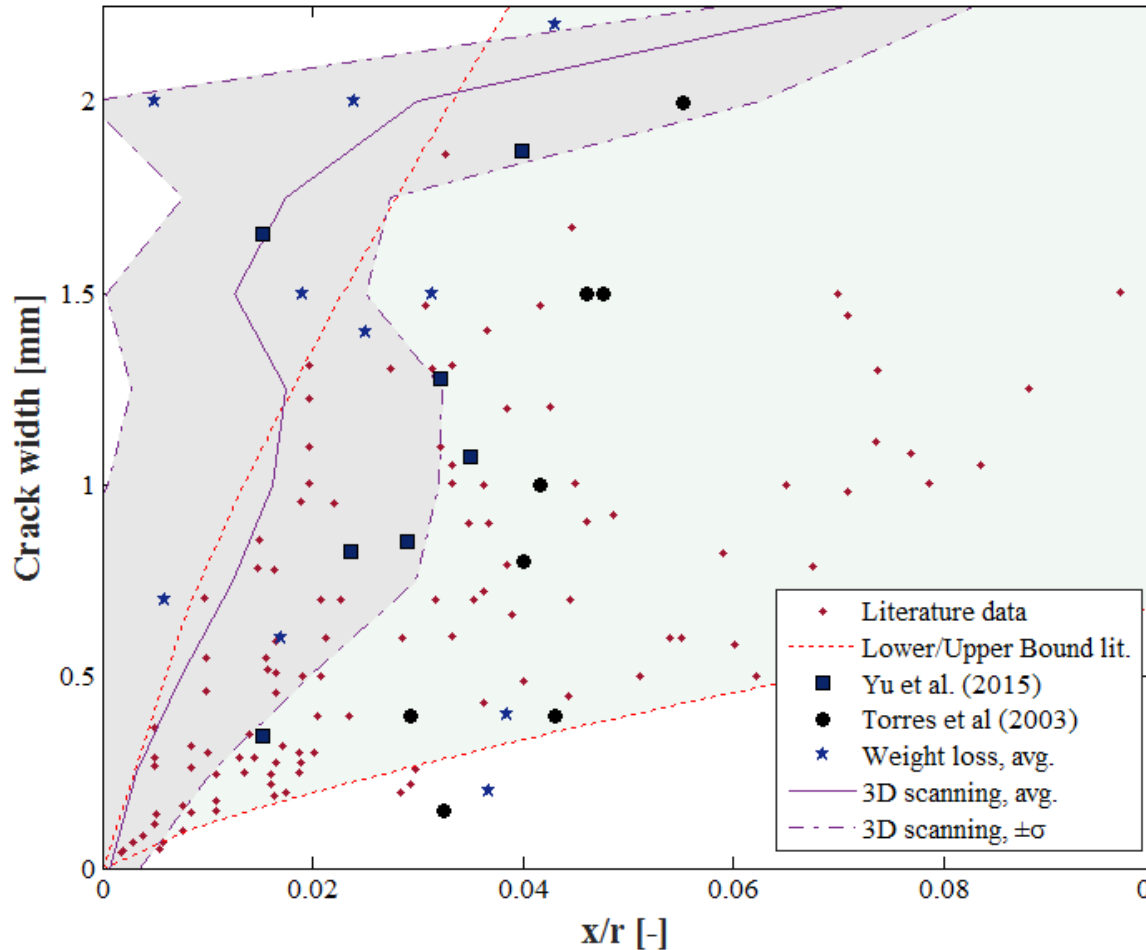
Sprickvidd versus korrosionsangrepp

Naturlig korrosion jämfört med artificiell korrosion

- Resultat från aktuell studie
- Data från litteratur, från försök med accelererad korrosion

Slutsats:
Mindre korrosionsangrepp
än förväntat utifrån sprickvidd

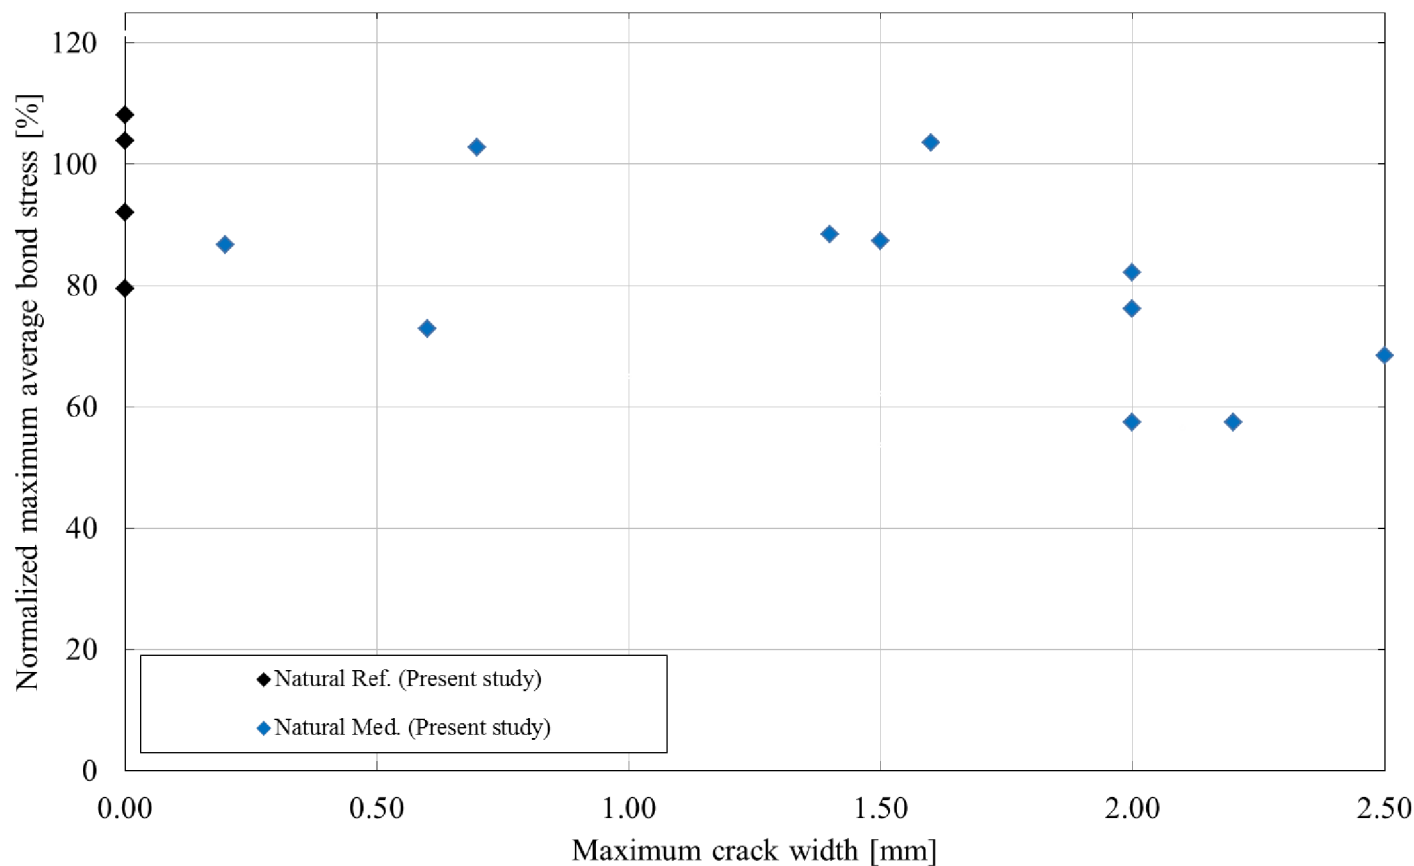
Normaliserad vidhäftningshållfasthet mot sprickvidd

Average bond stresses were normalized:

$$\hat{\tau} / \tau_{Ref.avg}$$

Slutsats:
 Naturlig korrosion försämrar förankringen mindre än artificiell korrosion
 – för samma synliga skada
 => På säkra sidan att använda modeller som kalibrerats för artificiell korrosion

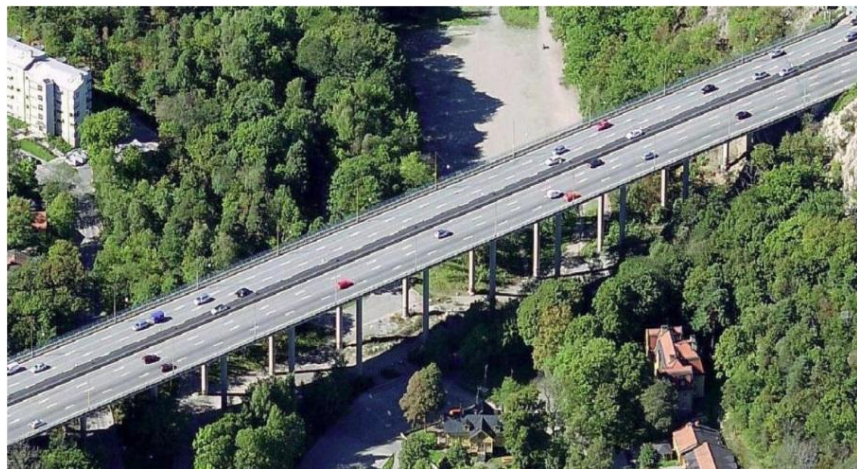
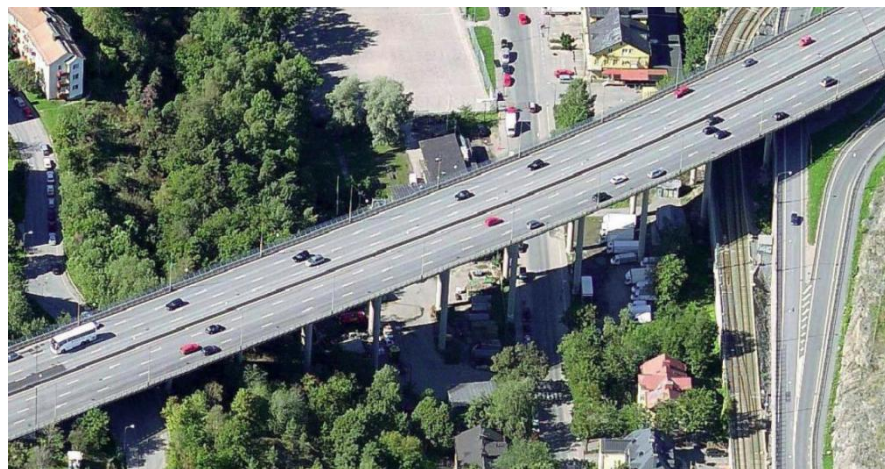
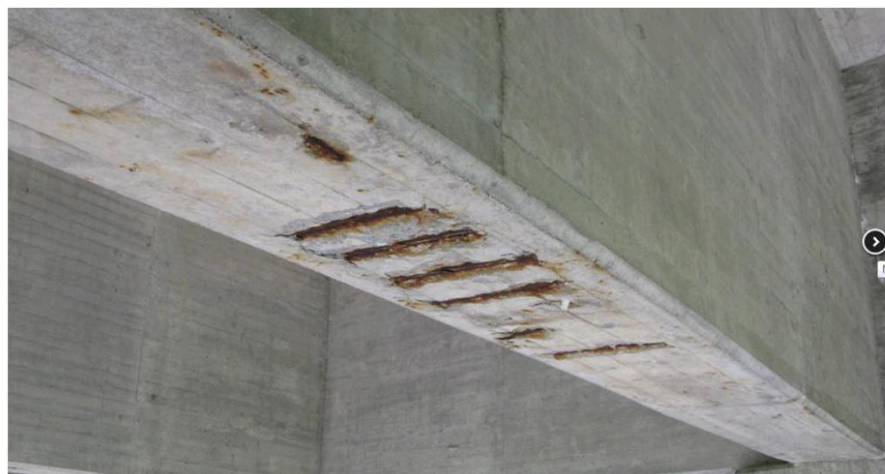
=> Besparing om ~27 mkr

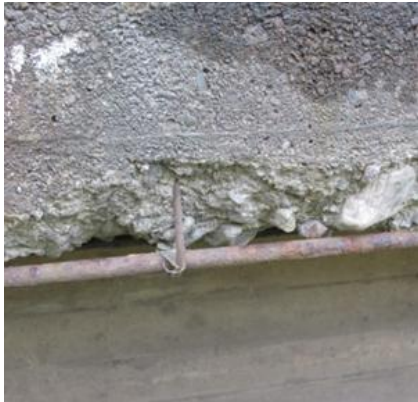
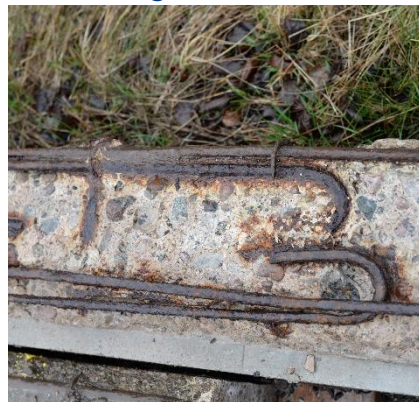
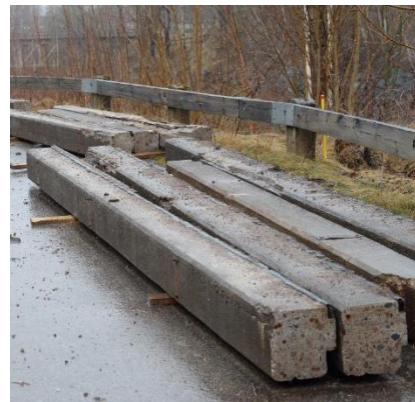
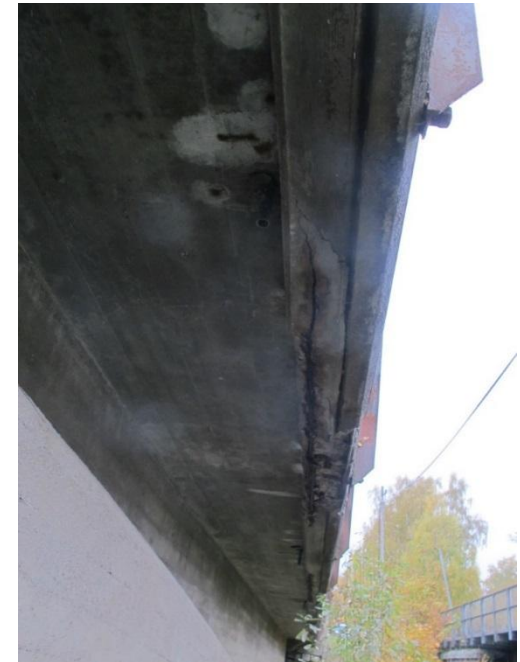
- Kantbalkar från en bro i Gullspång
- Belastas upphängda i 4-punkts böjning
- Kopplingar
 - Synliga skador
 - Korrosionsangrepp
 - Bärförmåga
