LifeExt

Livslängdsförlängning för befintliga stålbroar

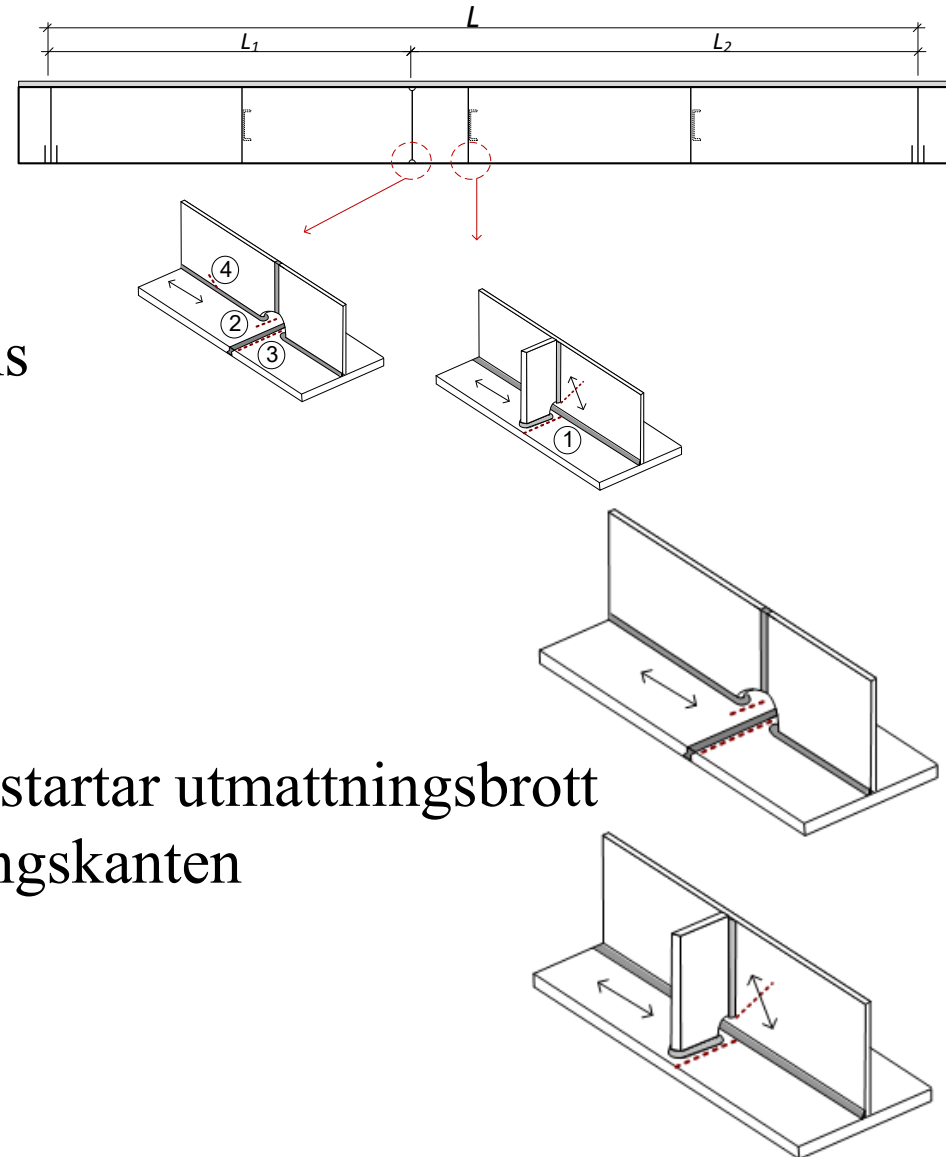
Få svetsade detaljer (i kritiska områden) i en bro bestämmer broens livslängd

I dessa detaljer startar utmattningsbrott från svetsfattningskanten

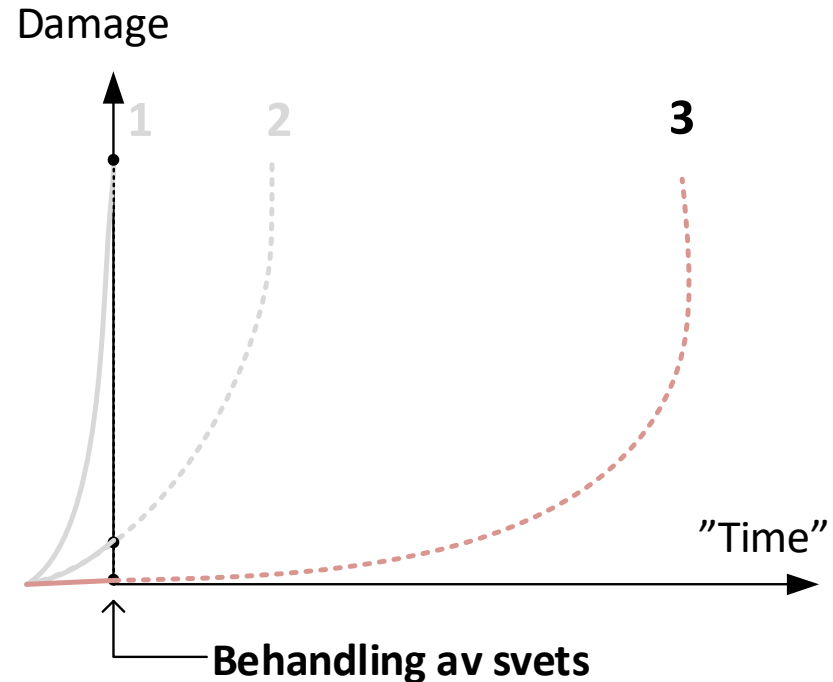
En behandling av materialet i detta område kan "radera" ackumulerad skada och "återställa" utmattningshållfasthet....

Förutsatt att utmattningsprocessen inte har gått så långt att en utmattningsspricka har initierat!

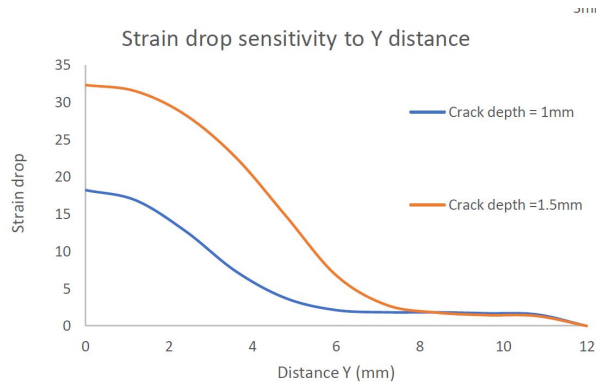
Ändring i töjning lokalt används för att identifiera sprickinitiering

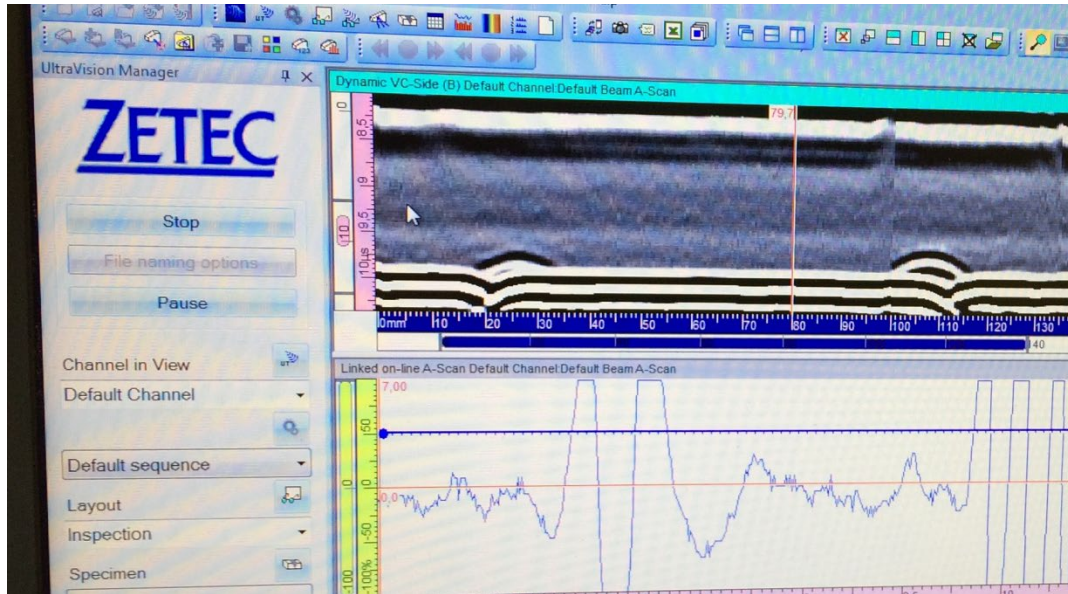
Brottmekanisk modell för ”kalibrering”

Verifiering via TOFDT (UT), Mikroskopering & brytprov

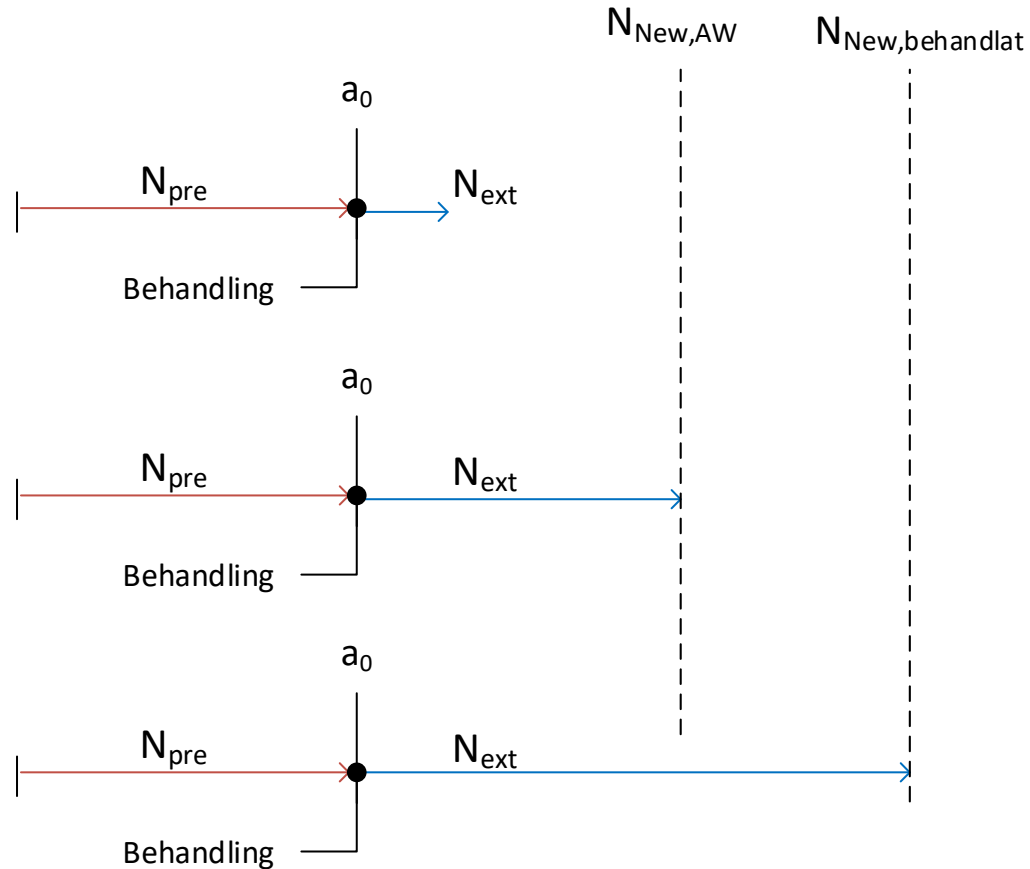
Utvärdering av försöksresultat

$$\rho = \frac{N_{ext}}{N_{pre}}$$

$$\rho_{new} = \left[\frac{N_{treated}}{N_{AW}} \right]_{new}$$

$$0 < \rho < 1.0$$

$$1.0 \leq \rho$$

$$\rho_{new} \leq \rho$$

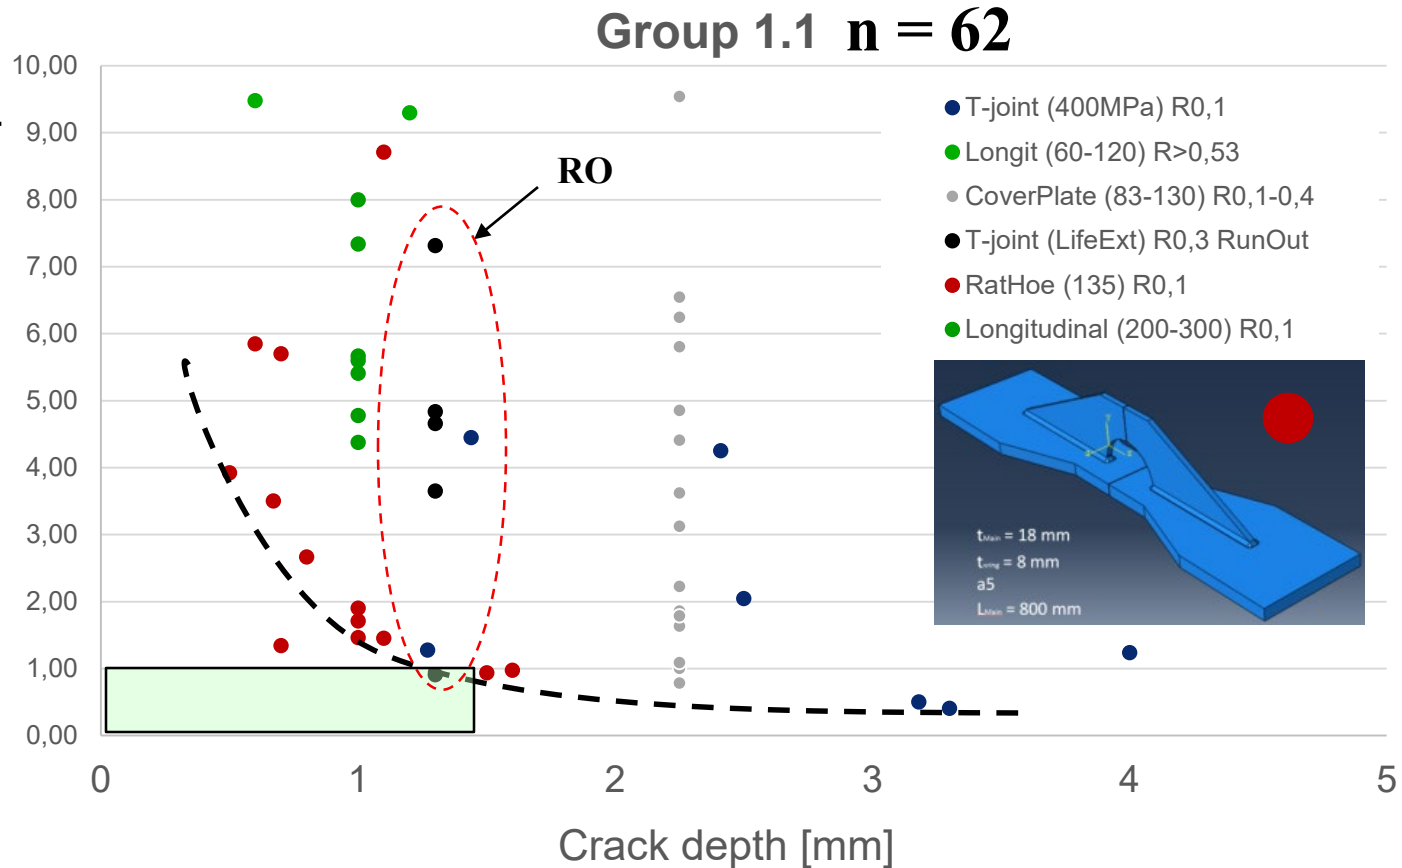
Resultat - HFMI-behandling

HFMI behandling ger en livslängdökning motsvarande en ny HFMI-behandlad detalj, även med en befintlig spricka upp till ca 1,5 mm genom plåttjocklek

En livslängdsförlängning motsvarande en ”ny” HFMI-behandlad detalj har verifierats i följande situationer:

- Detaljen är ”utmattad” men med mindre än 100% av dimensionerande livslängd
- NDT har verifierat en utmattningsspricka $< 1,5$ mm genom plåttjocklek

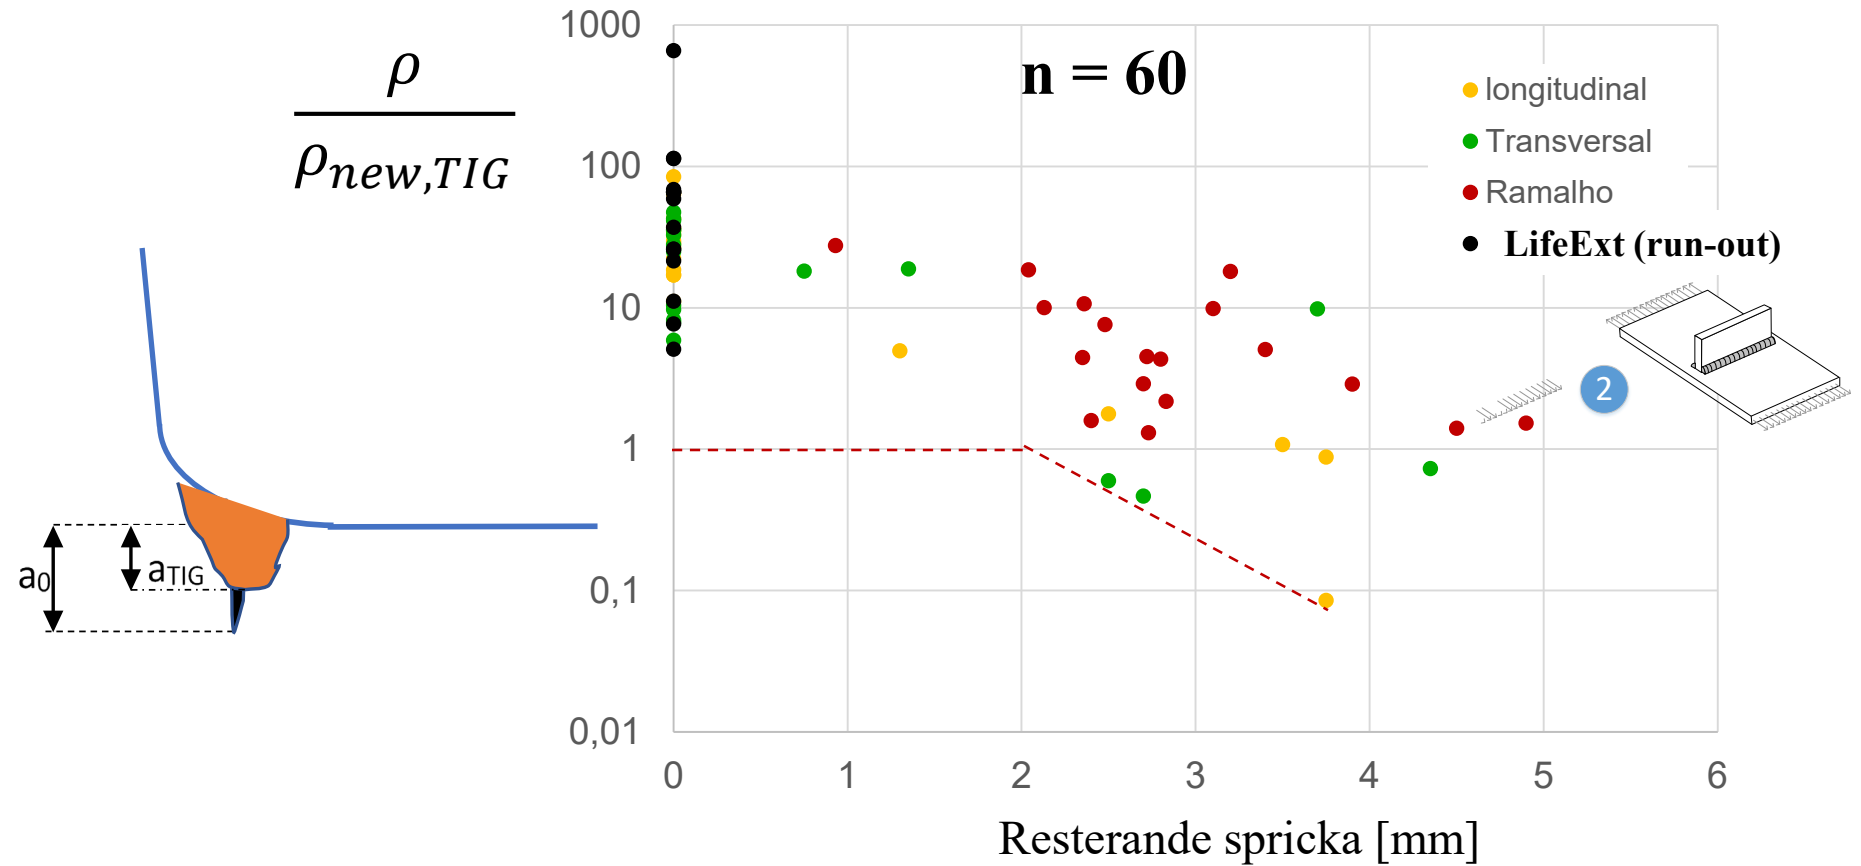
Resultat: TIG-behandling

TIG behandling ger en livslängdökning motsvarande en ny TIG-behandlad detalj, även med en resterande spricka upp till 2 mm djup

TIG-behandling av svetsförband ger en livslängdökning motsvarande en ”ny” TIG-behandlad detalj om:

- TIG-behandling kan utföras med genomträngningsdjup som ger en resterande spricka < 2 mm djup
