Onormala väder

***Oväder med kraftig Åska drabbar
hela Värmland 2004-08-04-05***

**Det värst drabbade vägarna
i driftområdet Hagfors
240 och 824**

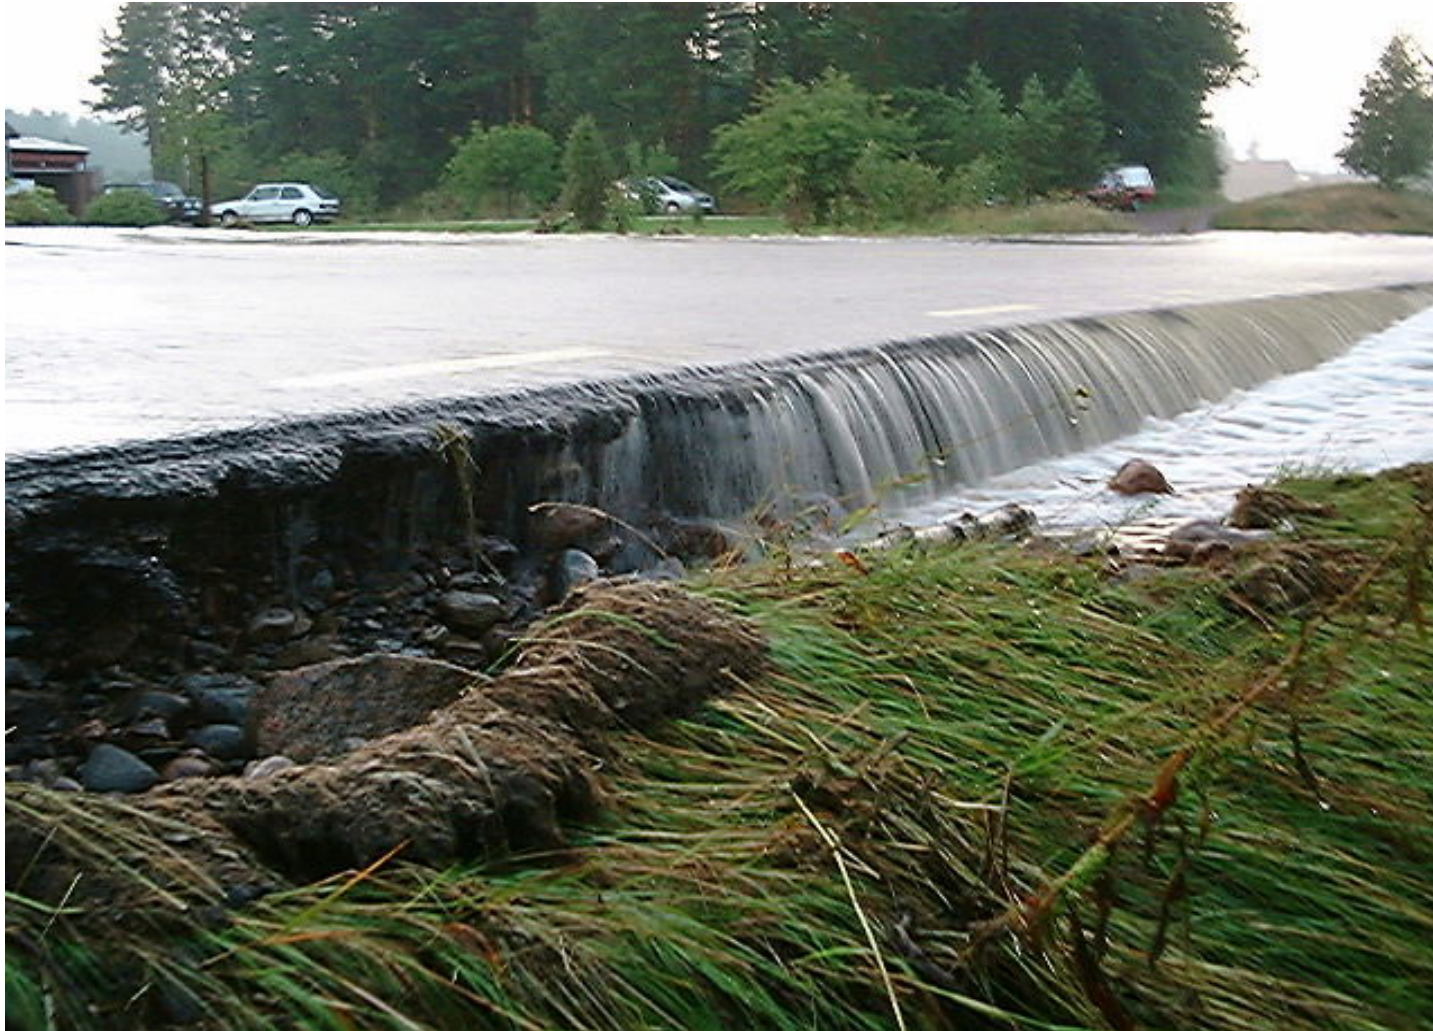
Vattnet forsar och underminerar vägkanterna

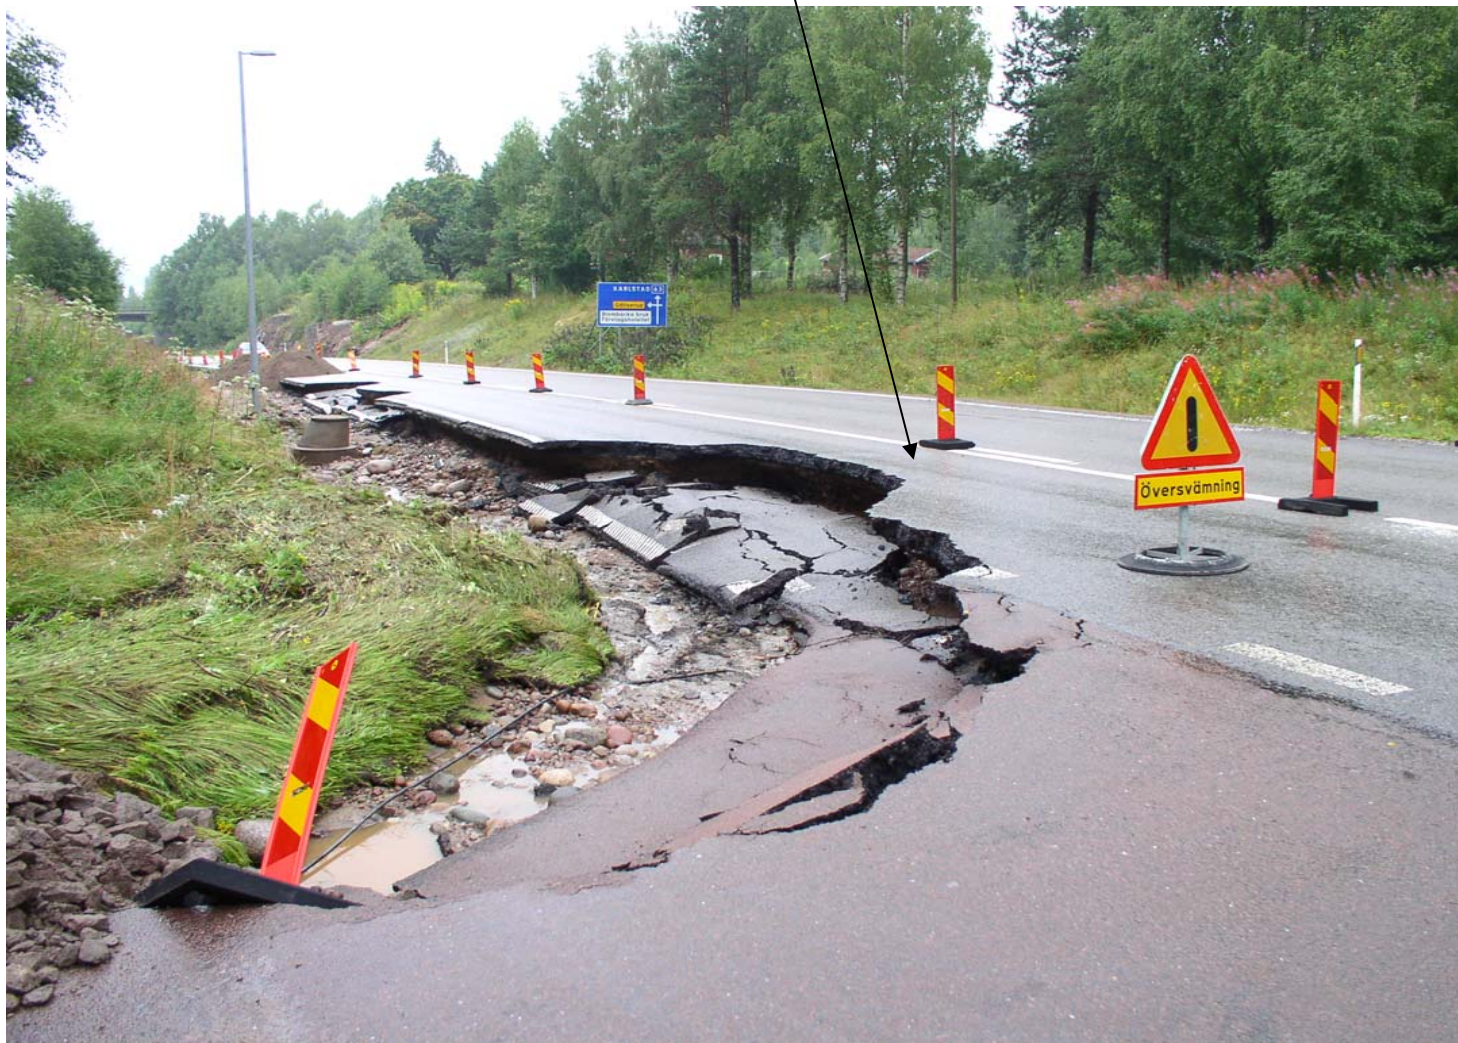
Överbyggnaden bortspolad under asfalten
nästan fram till vägmitten

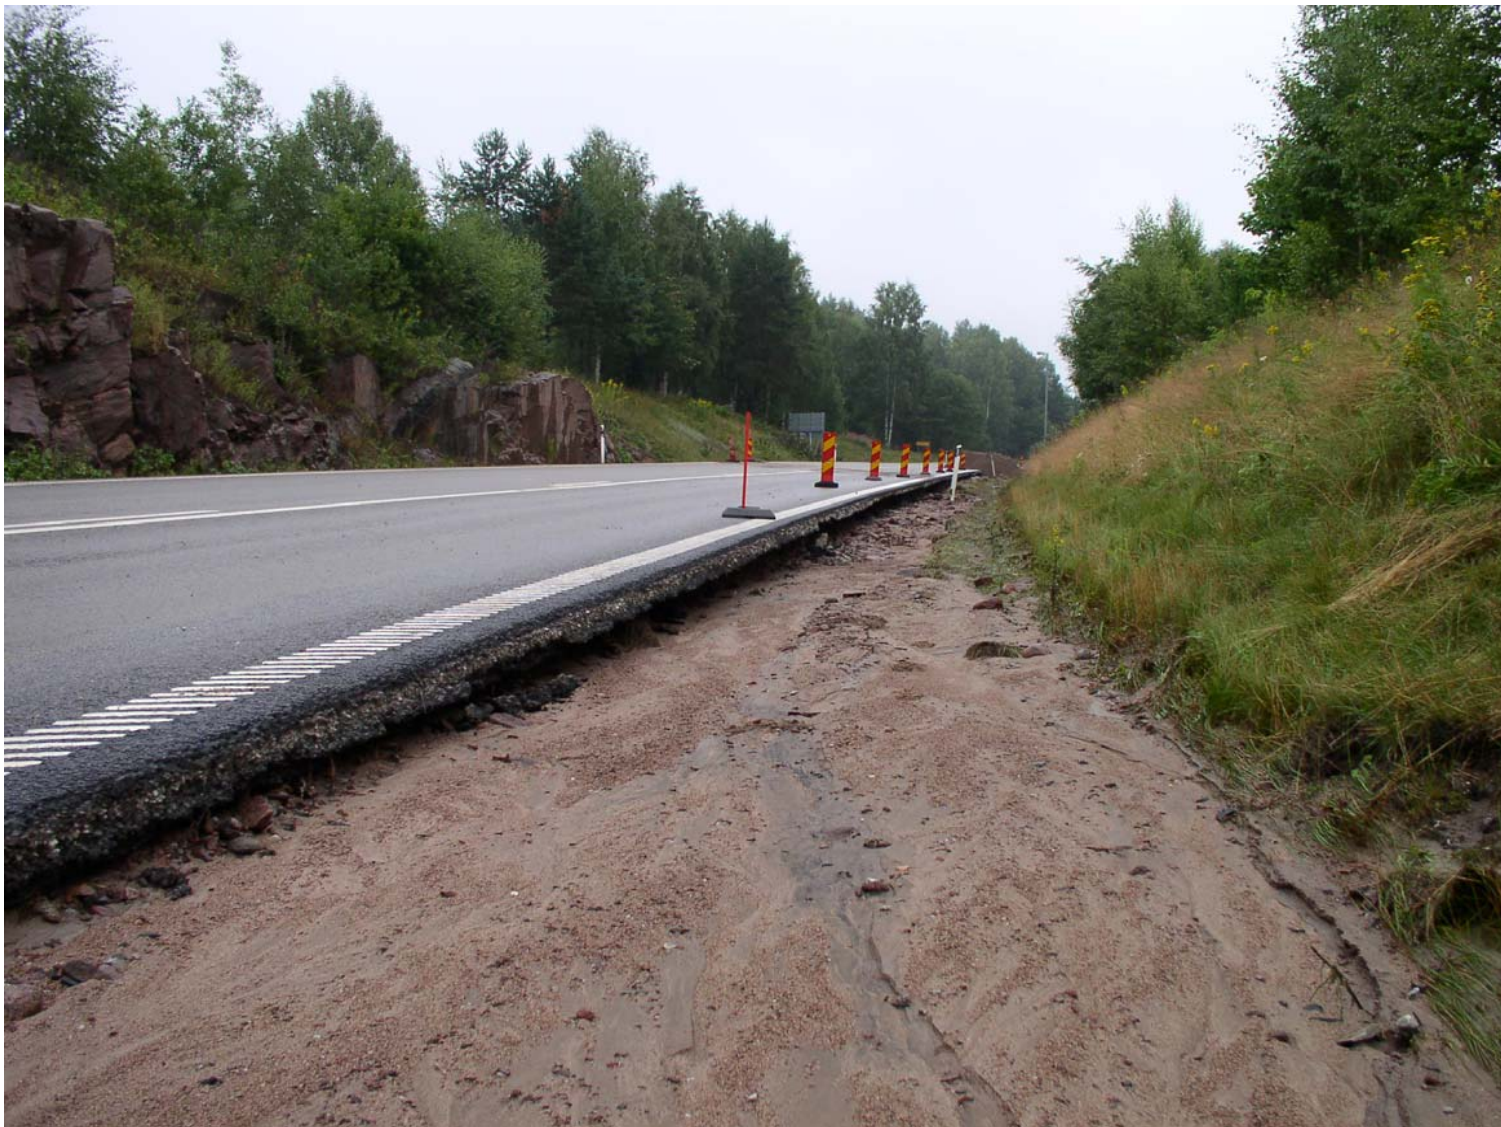
Underminerade vägkanter

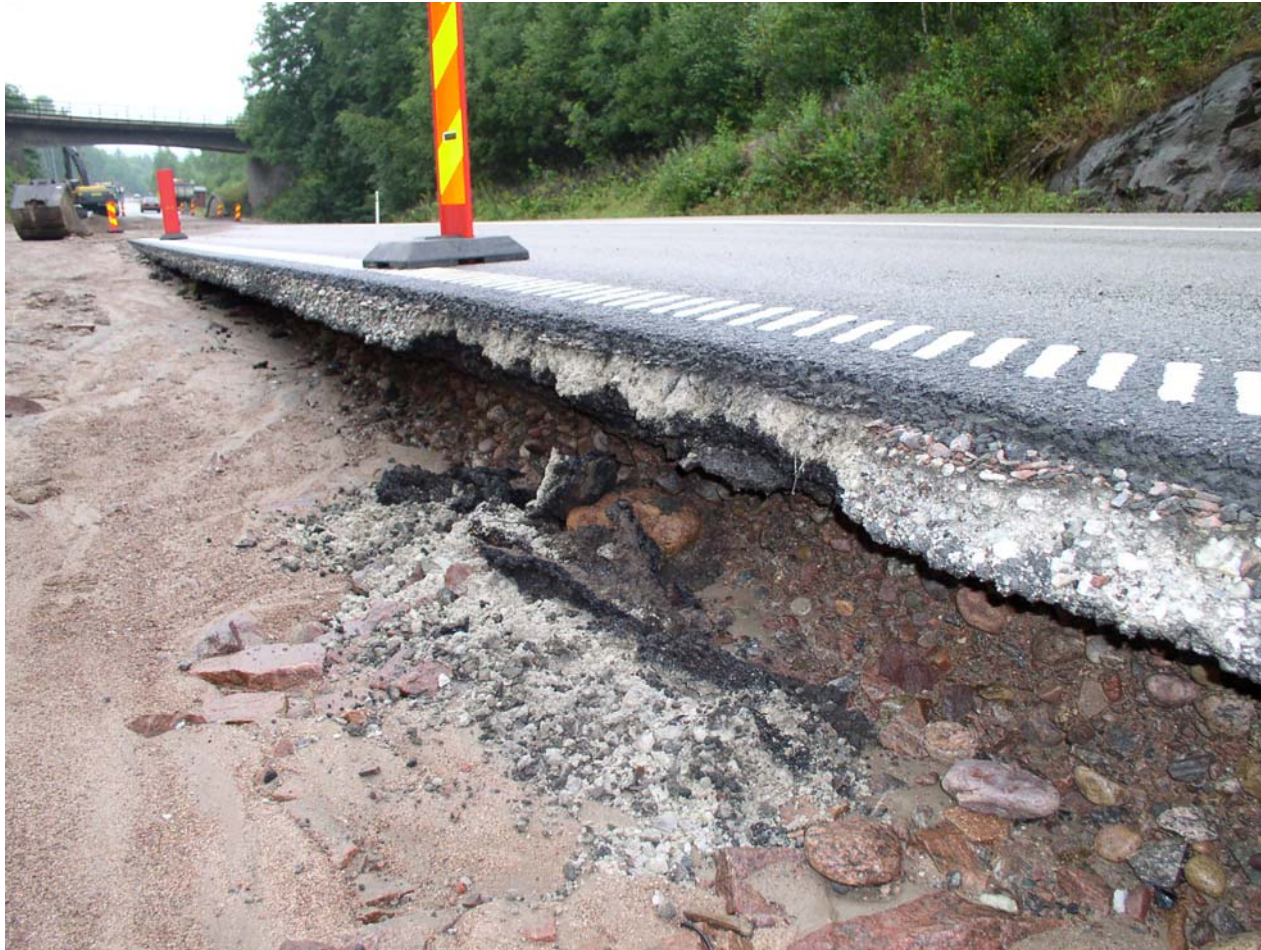
Material borta långt under asfalten

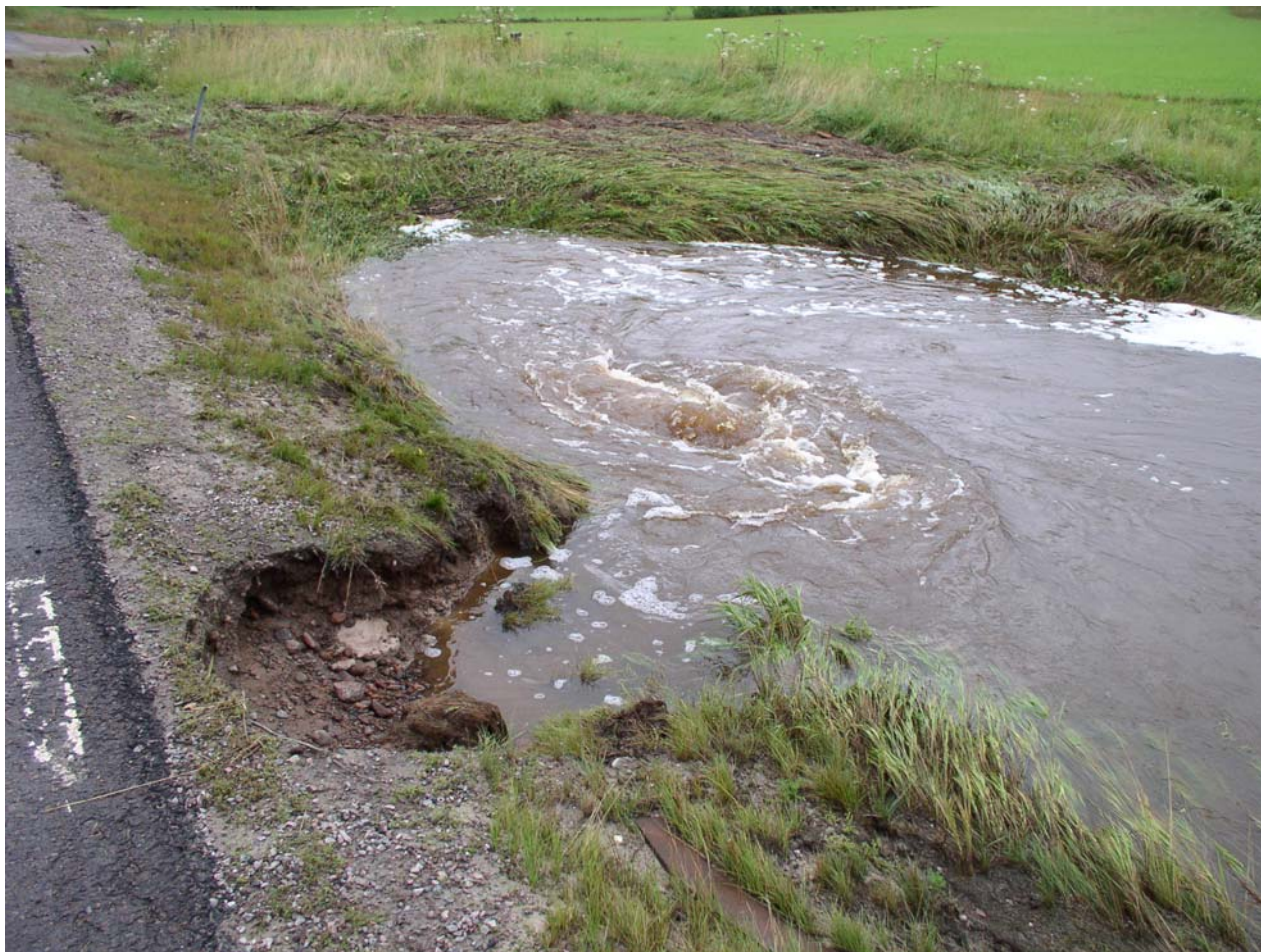
Miltals med underminerade vägkanter och inner-slänter på väg 240

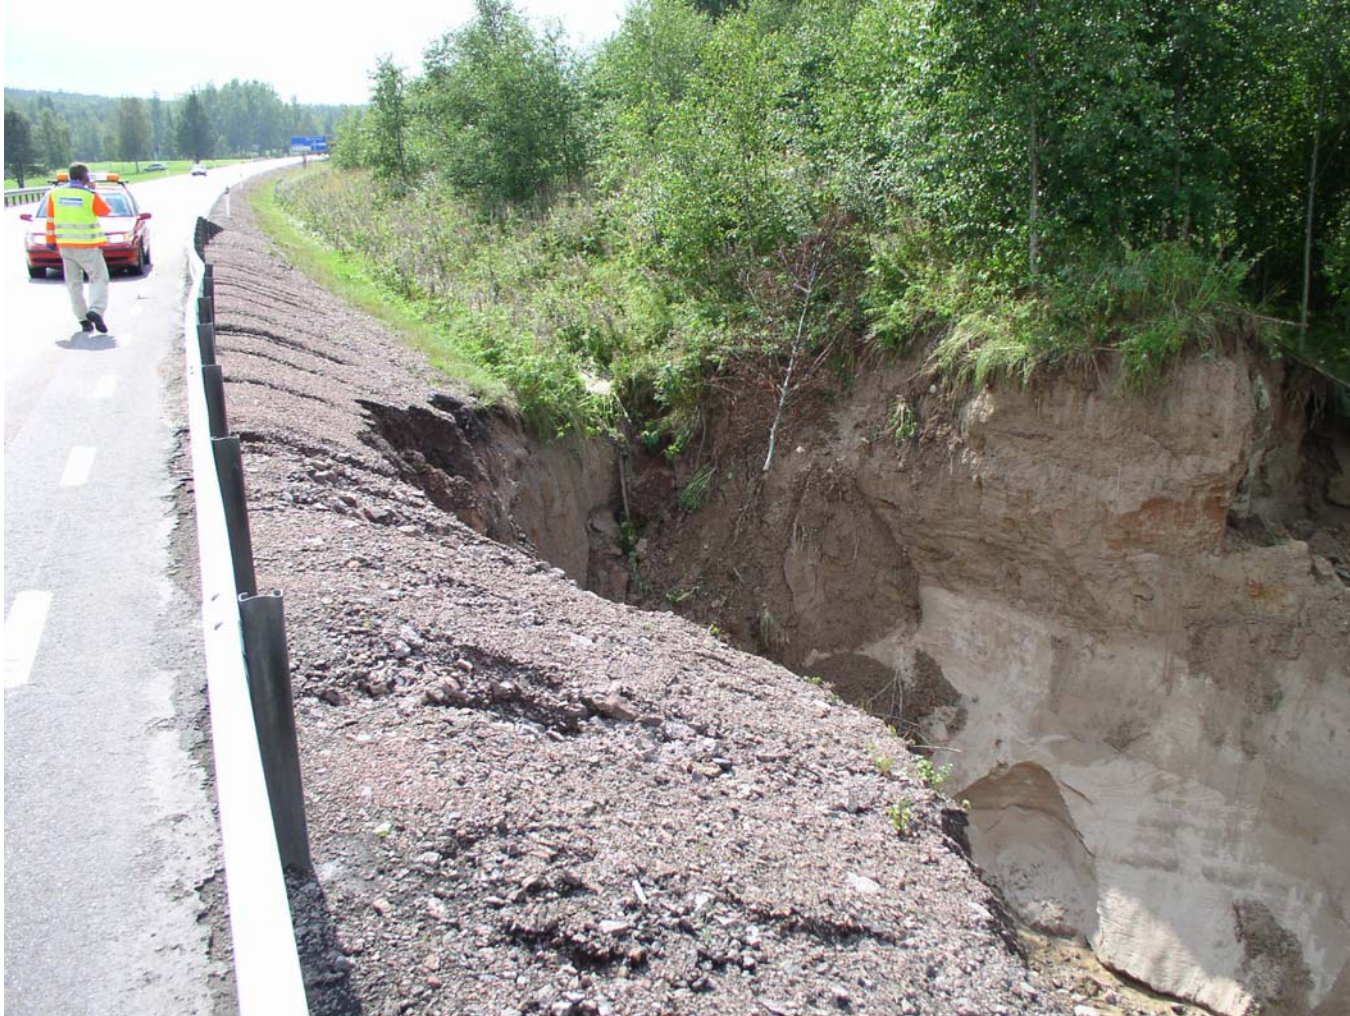
Syd västra banken till bron över Åråsälven i
Råda på väg 62 raserad!

Återställda slänter vid bron över Åräsälven väg 62 i Råda

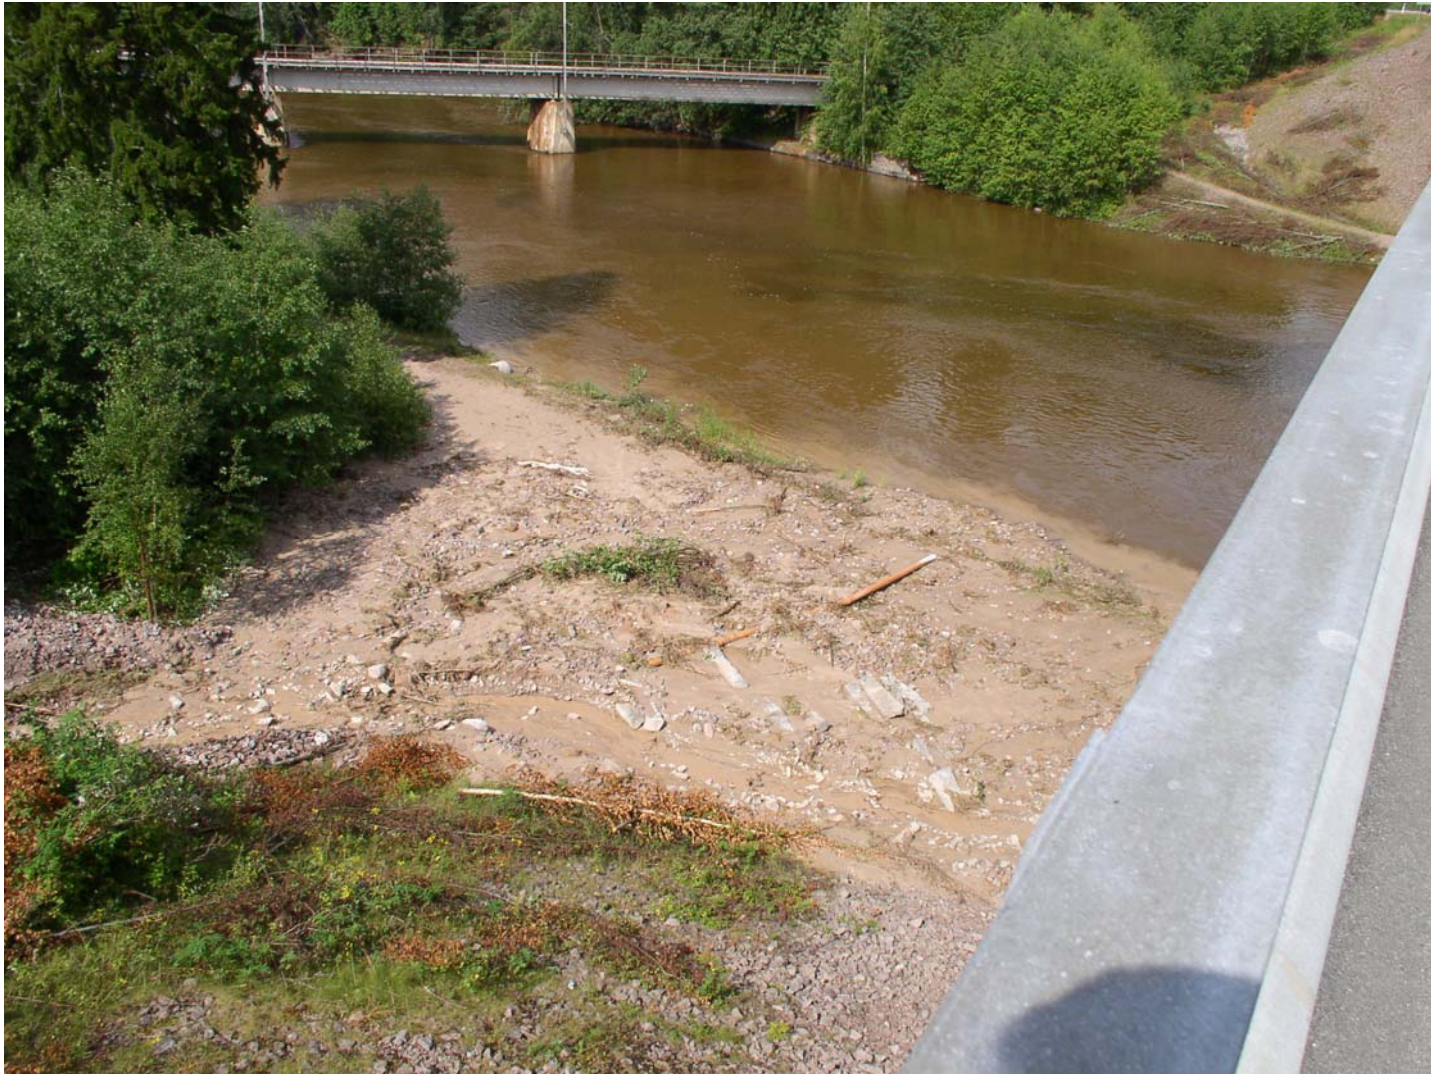
Bankmassor som glidigt ut i älven
Rasrisk? Hur är banken uppbyggd?

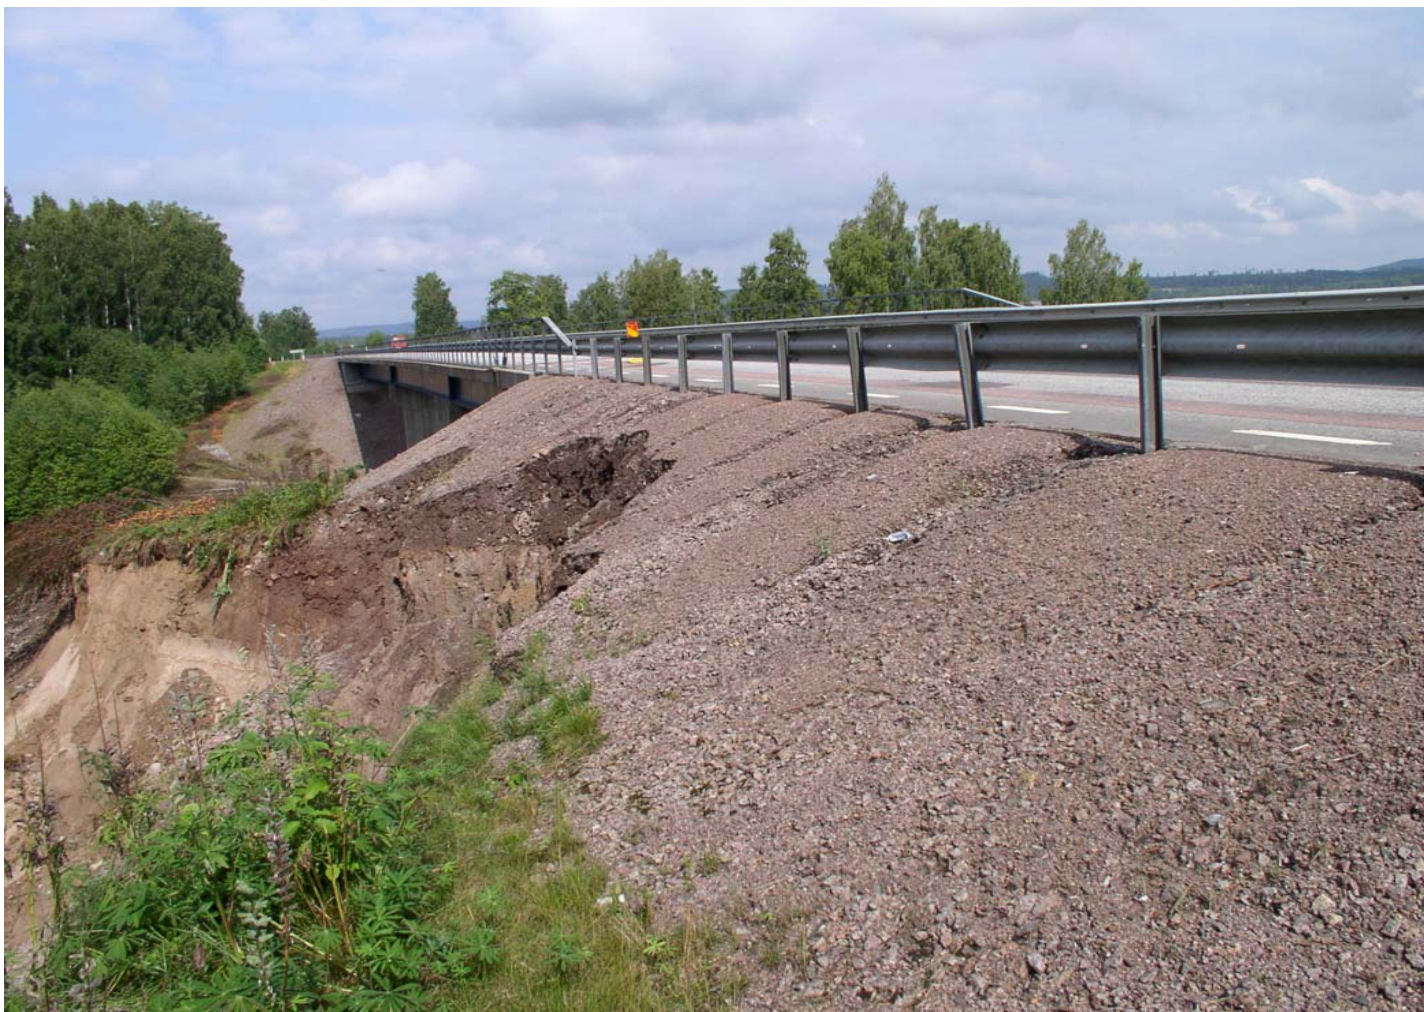
Är banken pålad? Är det risk för vägen?
Geotekniskt problem ?

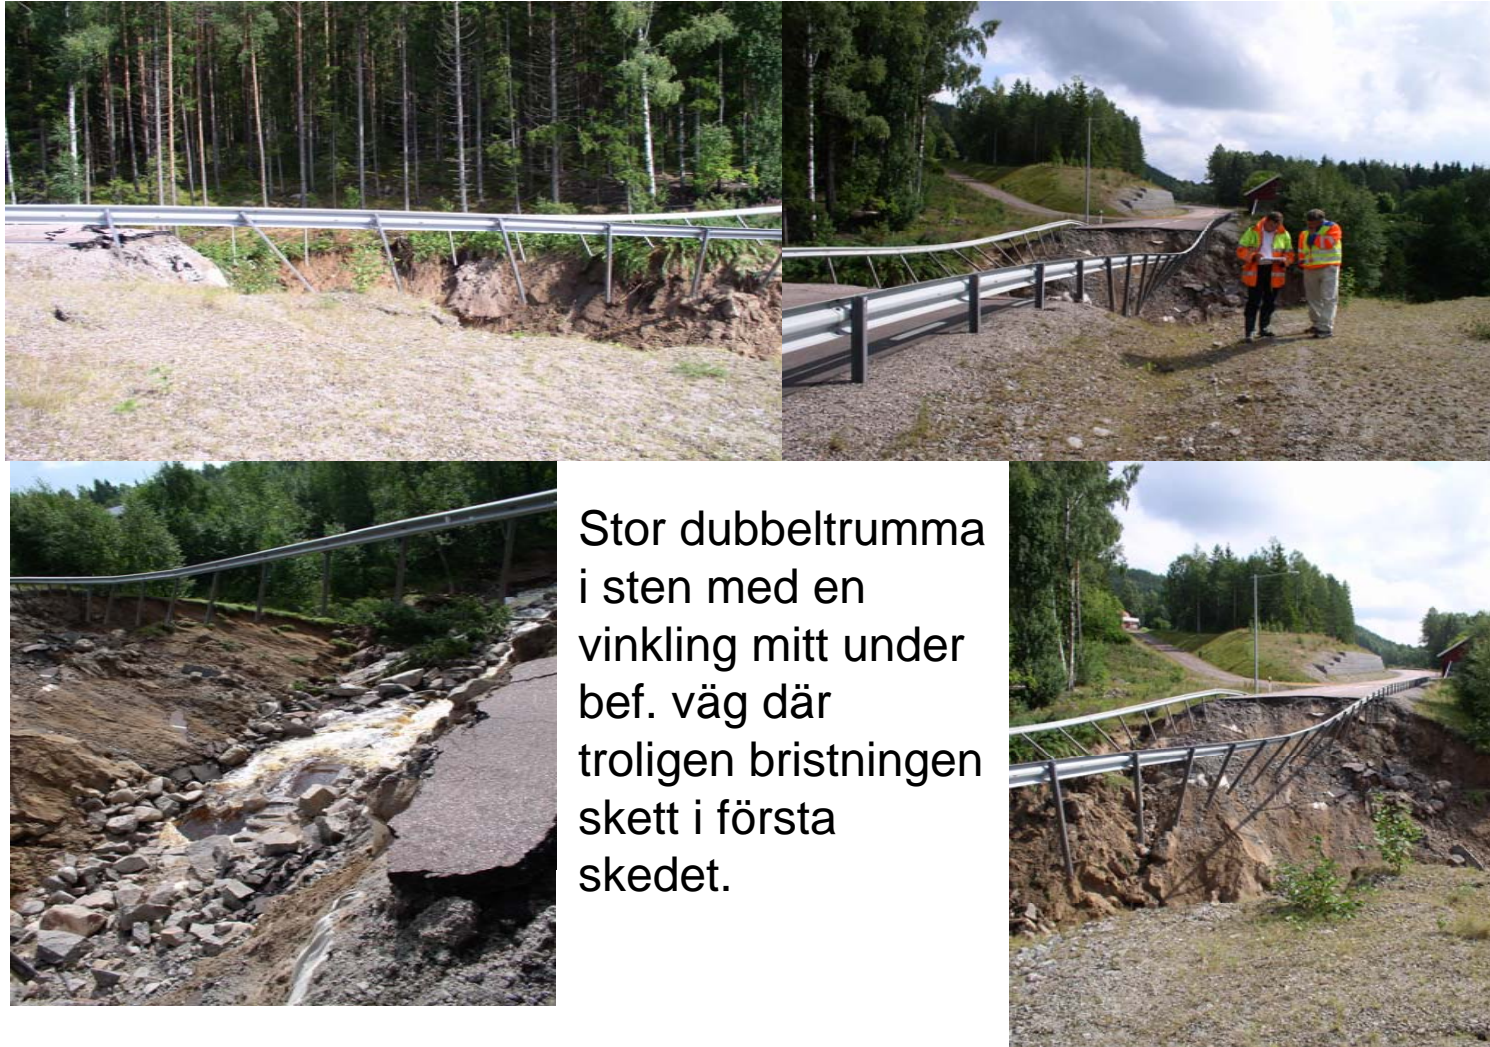
Backa, andra stora och komplicerade raset på väg 240 norr om Lidsbron

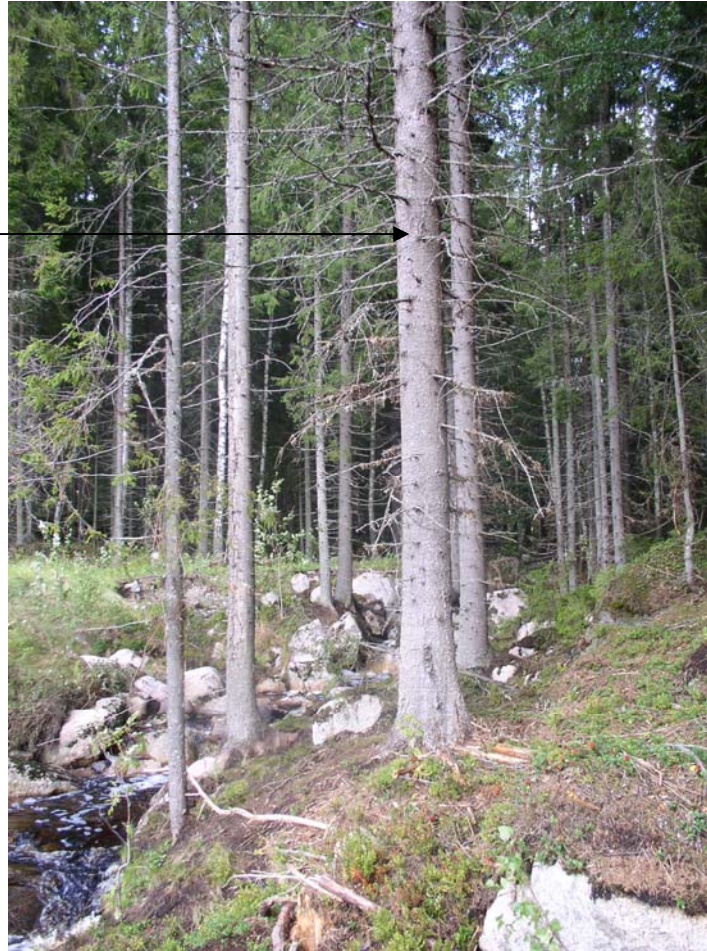
När stentrumman raserat har bäckvattnet
dämt och vattnet har stått drygt 3m upp på
träden

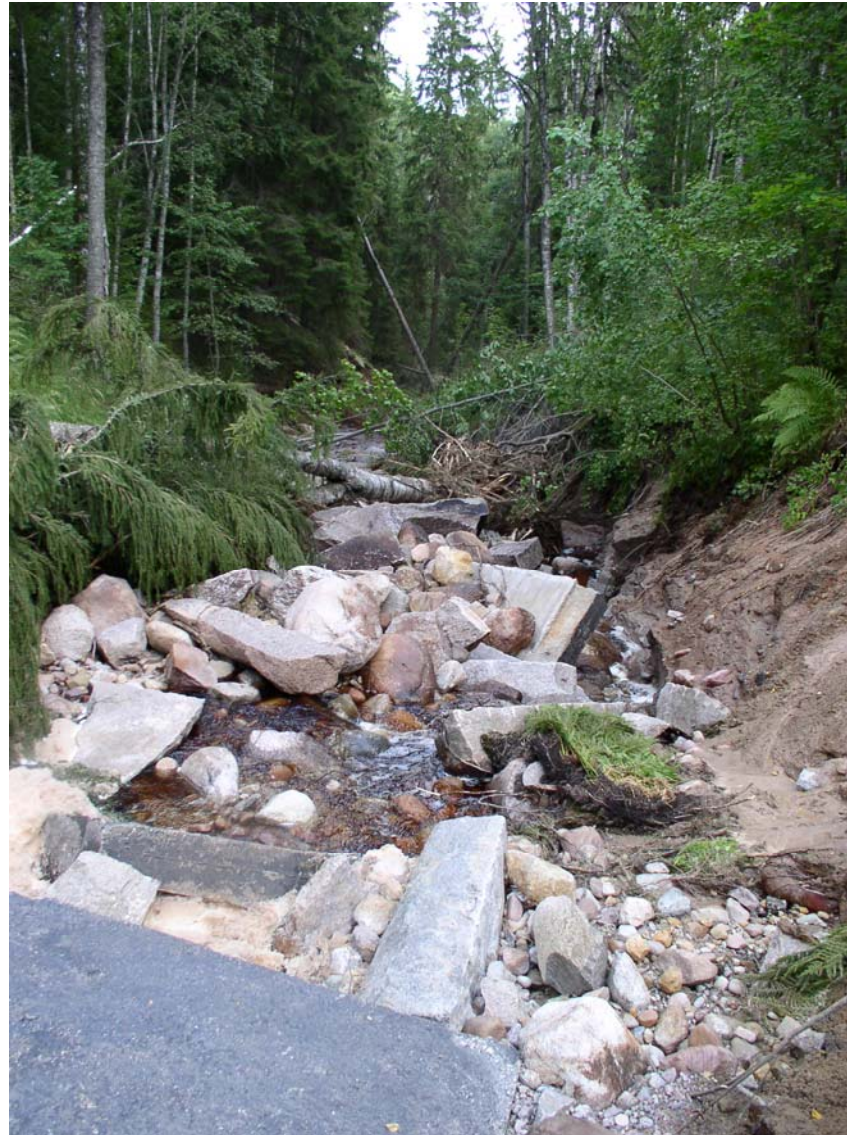
Väg824 ,Ås

Raserad sten trumma med betongtak
Takplattorna 2 x 2.5 x 0,4(i betong)
transporterade nerströms 20-30 m

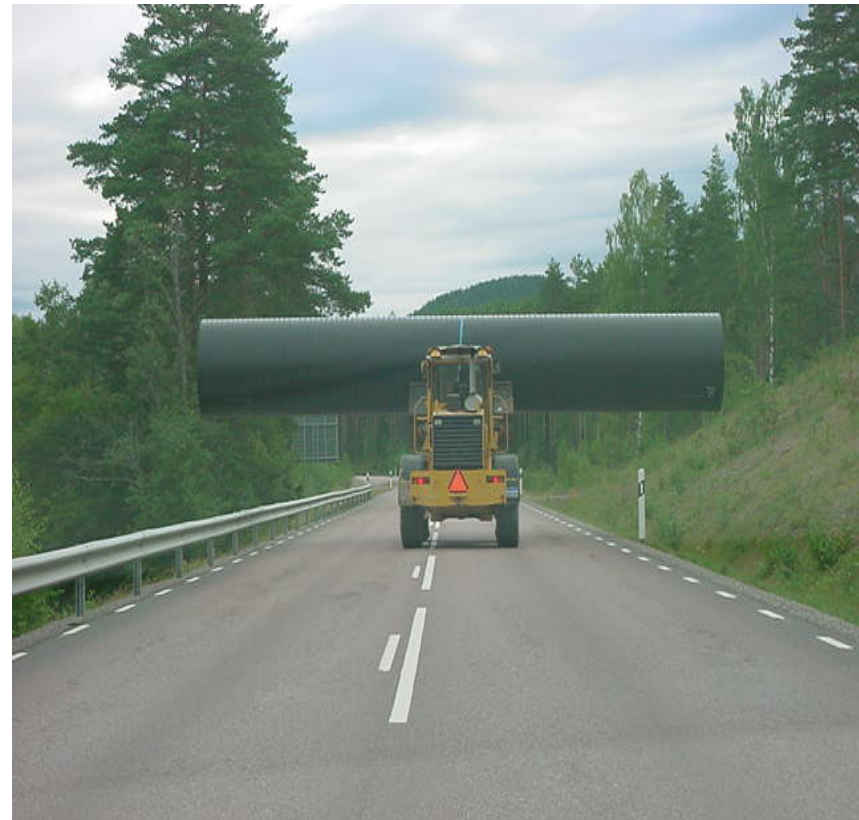
Dim.1600, plast/

Grundvattentrycket från bäcken och siltmaterialet gjorde det svårt att packa trummbädden

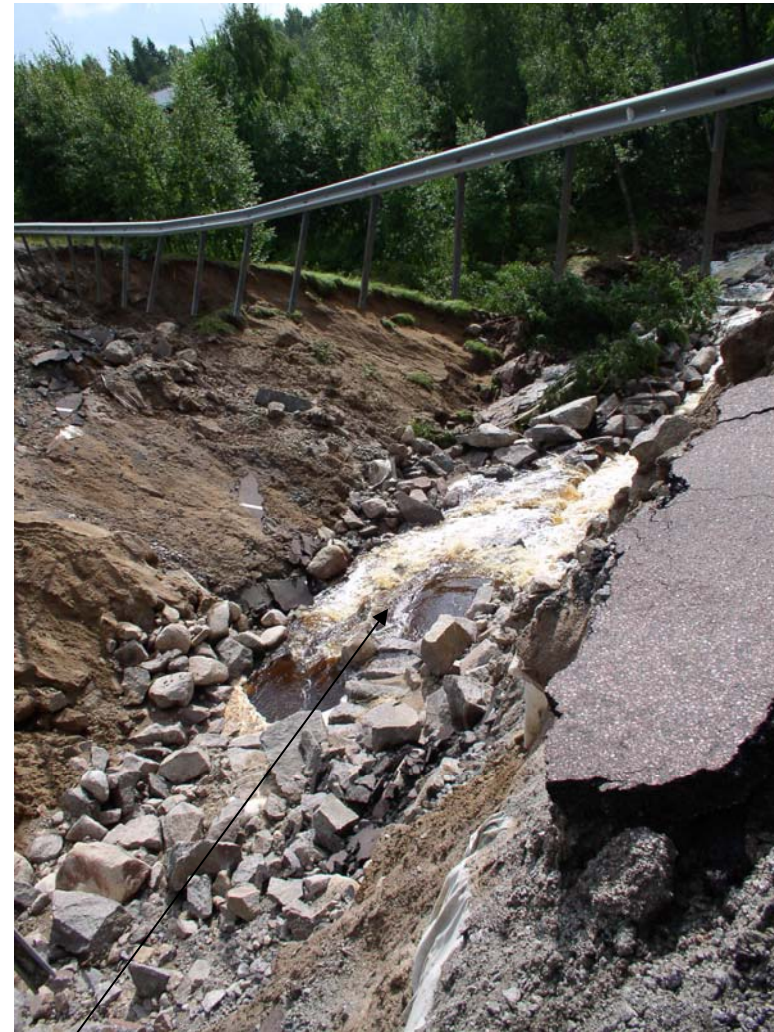
Befintlig dubbeltrumma i sten med en vinkling mitt under vägen där också första brottet skett.

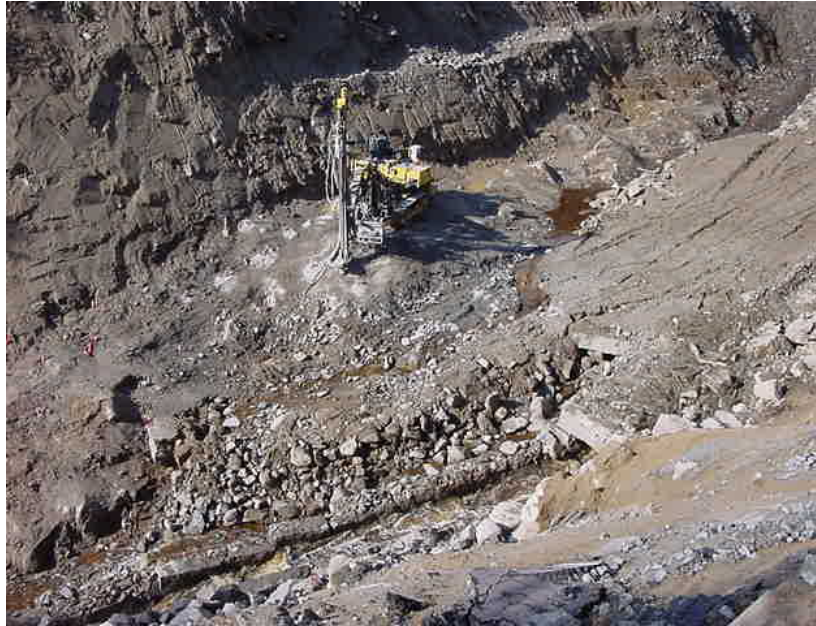
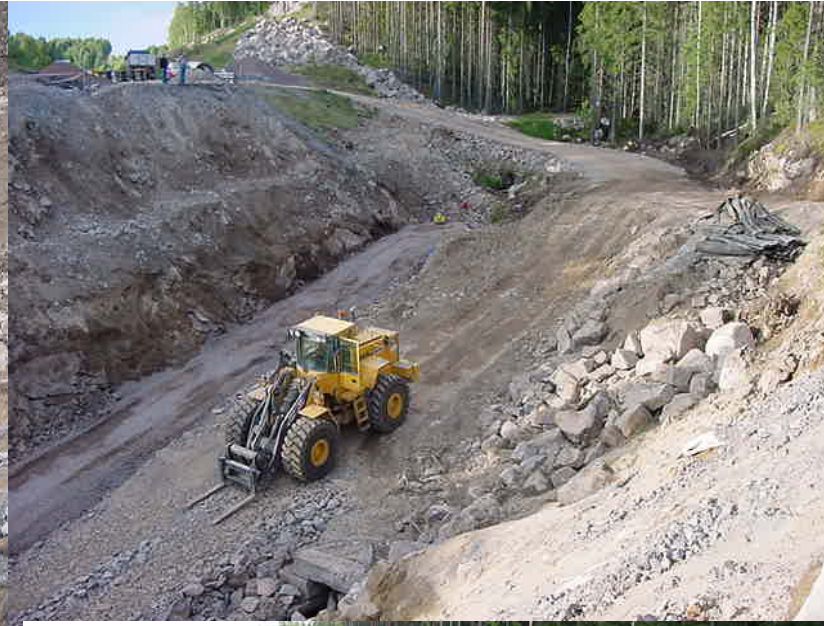
Arbeten med trummbädden

Ny trumma 2000 btg, L=72m +
"Fångst"trumma 7m

Varje tr rör 1.5m, vikt 5.5 ton

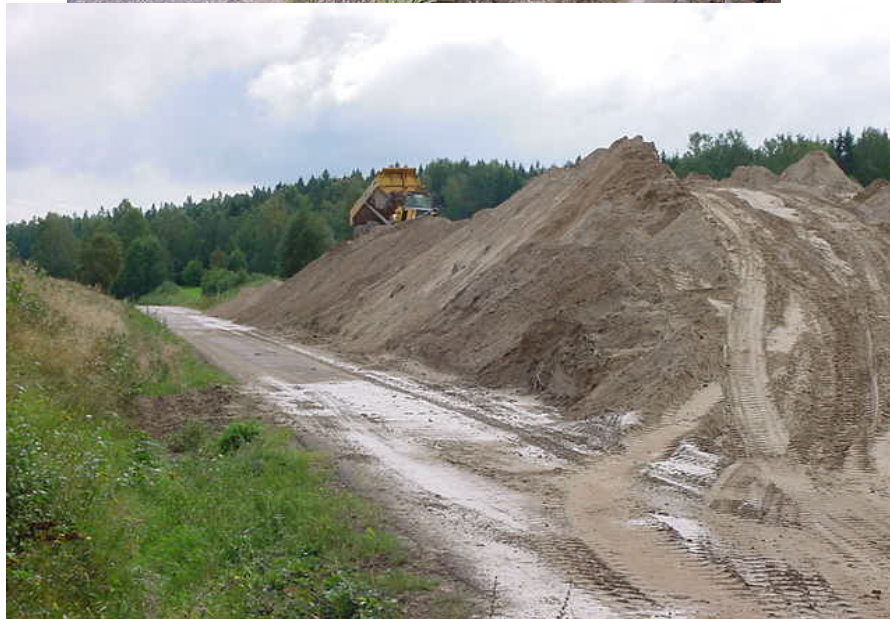
Prästbolskratern

Stora schakter i befintlig väg för att ta sig ner i ravinen.

2 st nya trummor / dim 1200 btg (50m)
+breddavlopp dim 600 plast (46m)
Trafiken påsläppt den 13/okt, (10 ve efter raset)

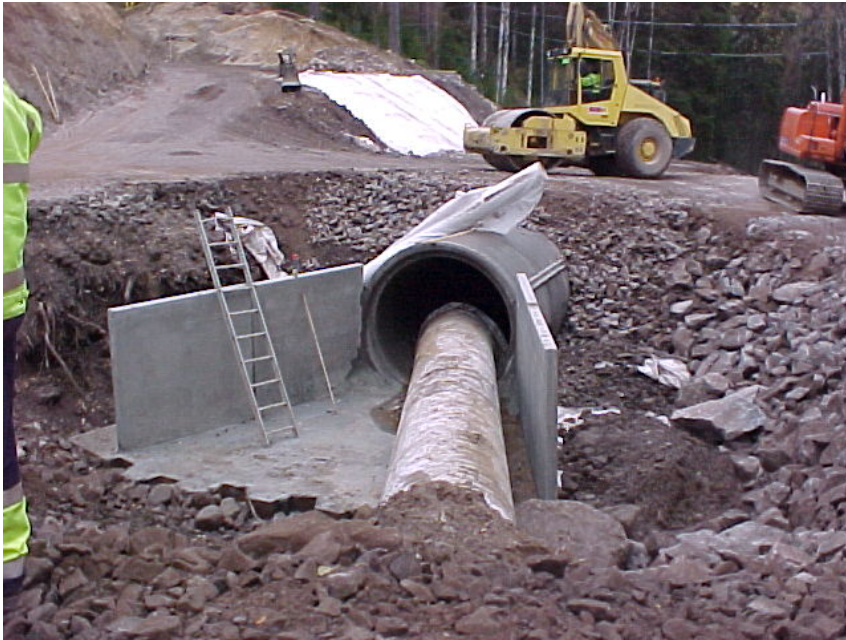
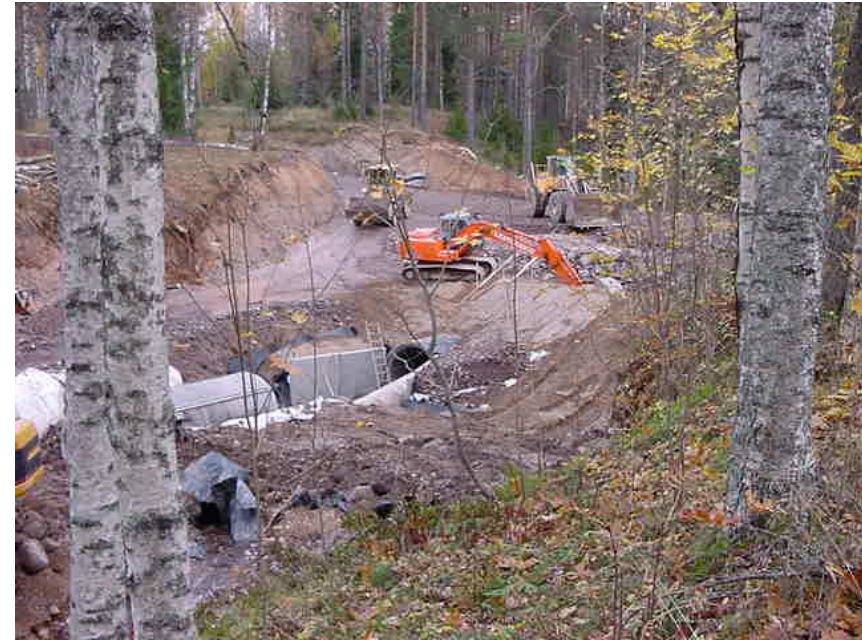
Ås, väg 824: Den mest komplicerade rekonstruktionen,
Största vattenflödet och ingen fast mark att anlägga trummbädden på

Ny trumma 2000 btg, 52 m med "fångst"trumma 6 m uppströms

Inloppet inramat med 2m L-stöd och gjuten bottenplatta med 1.5 m djup spont i framkant.

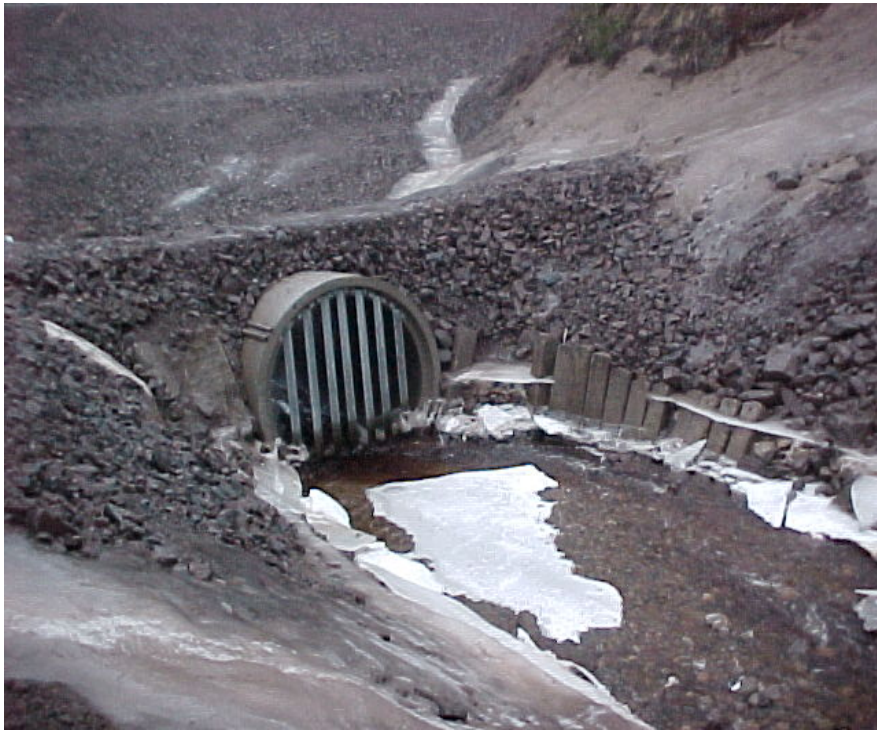
Inlopp "fångst" tr 2000 (L= 6 m)

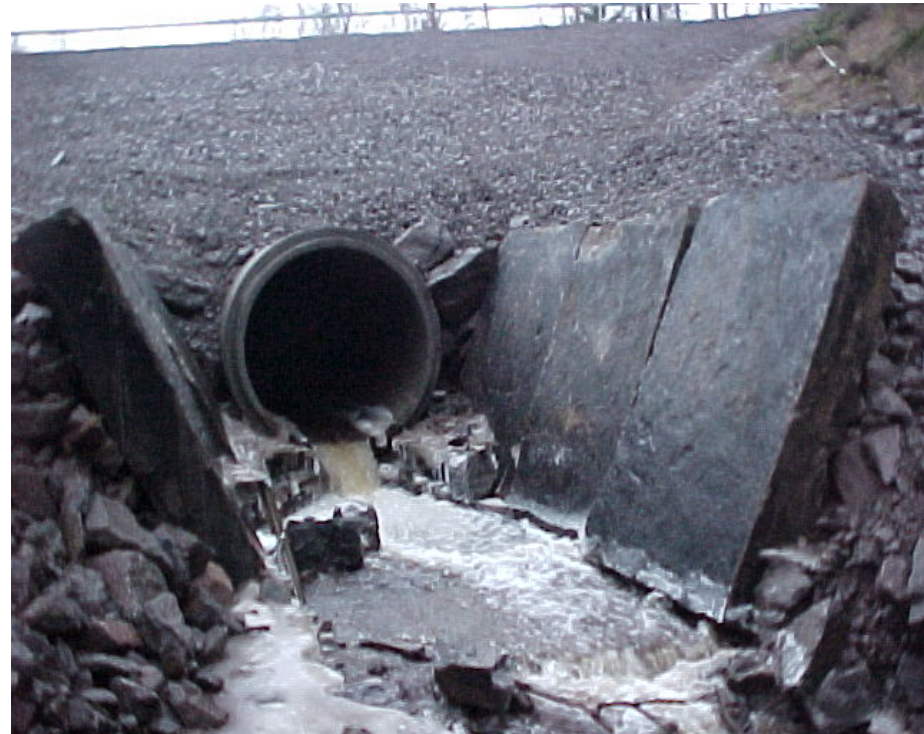
Utlopp tr 2000 L= 52 m
